# Miljörisker sjunkna vrak II

Undersökningsmetoder och miljöaspekter

*Dnr: 1399-14-01942-15*

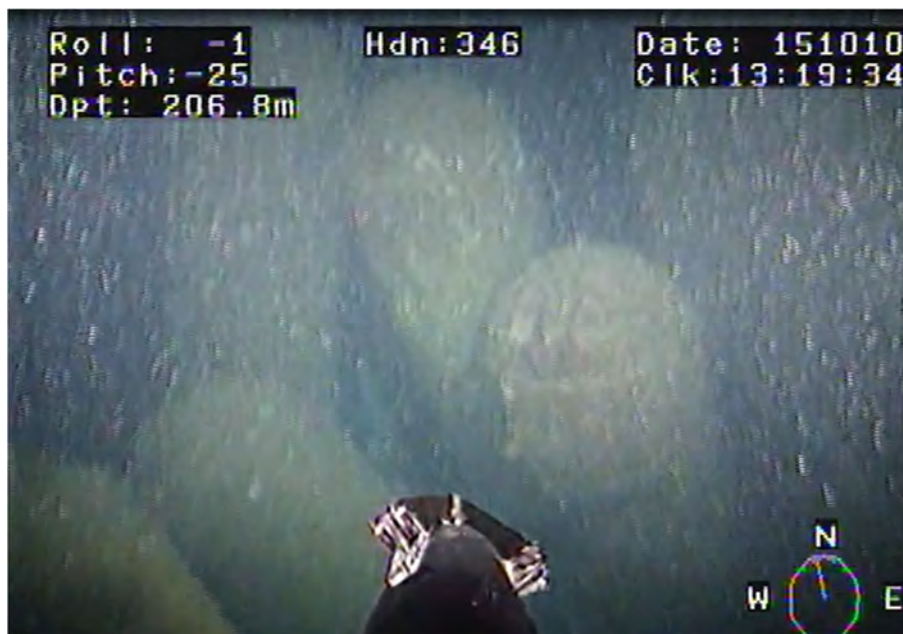
Fotot på omslaget visar behållare i lastrum i ett av vraken vid dumpningsområdet väster om Måseskär. Foto: Sjöfartsverket.

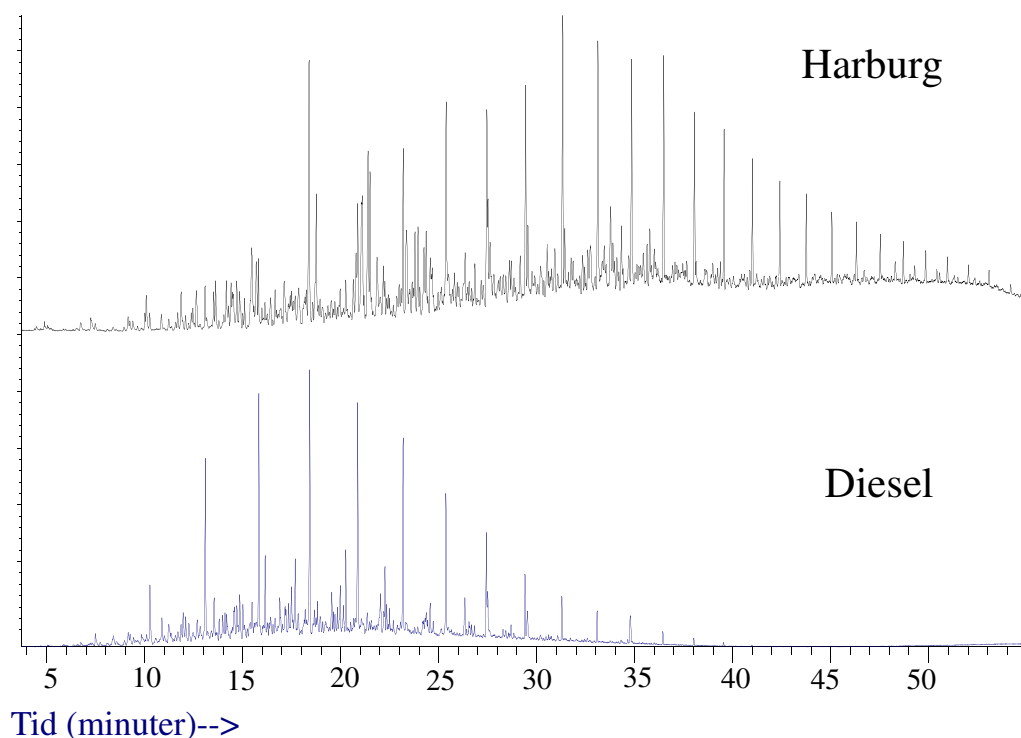
*Figur 16 Exempel på oljeanalys. Olja insamlad vid dykning på vraket Harburg och analyserad med GCMS. Denna typ av analys används för att jämföra utsläpp med provtagningar vid potentiella utsläppskällor. Diesel-analys för jämförelse.*

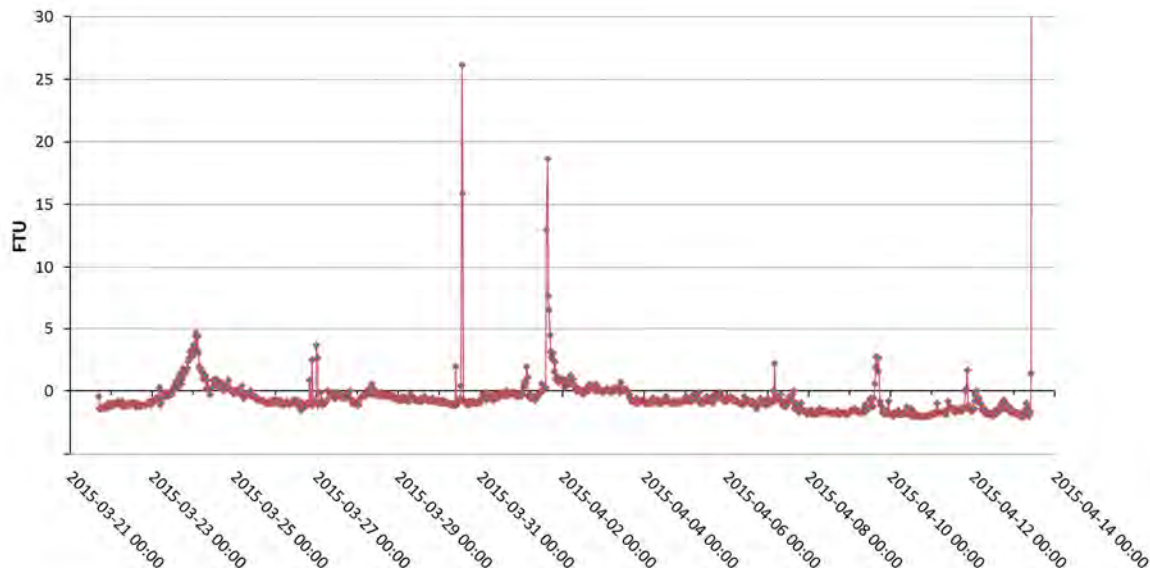
De mätningar som gjordes vid Måsekärsvraken visar på en klar koppling mellan passager av trålare inne bland vraken och i närheten av instrumentet och högre halter av partiklar mätta med turbiditetssensorn (Figur 28). Den rådande strömriktningen från botten och 25 m upp i vattenpelaren på platsen är huvudsakligen nordvästlig.

Figur 28 Turbiditetsdata från mätserien i dumpningsområdet väster om Måsekär. De flesta av spikarna går att koppla samman med individuella passager av trålande fiskefartyg i området, genom filtrering av AIS-data med avseende på fiskefartyg som rör sig med trålhastighet i området. Med hjälp av information om vid tidpunkten rådande strömriktning och -hastighet, fås ytterligare hjälp i spårningen av vilken båt som kan ha orsakat turbiditetsökningen.

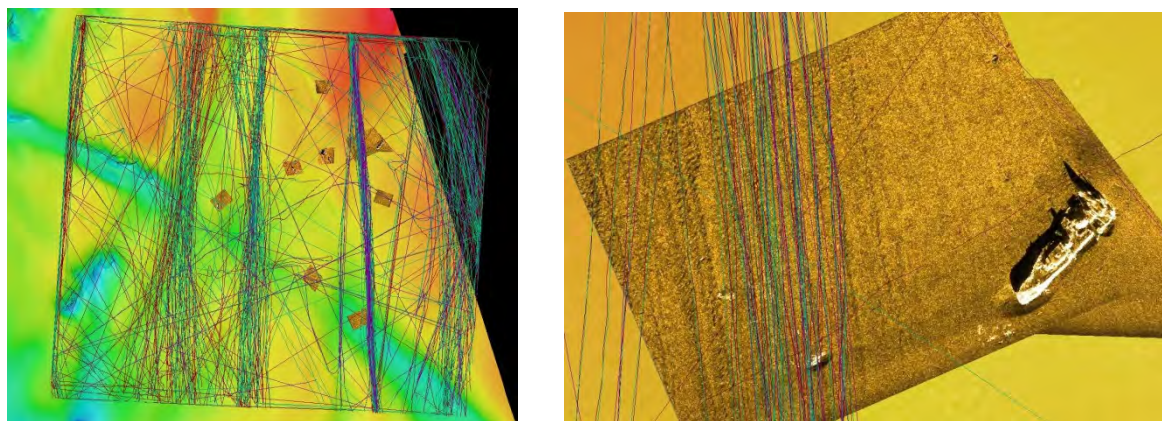
En fullständig AIS-analys över ett år visar flera hundratals passager av fisketrålning i varningsområdet. Med få undantag går alla passager mellan vraken vilket visar att fiskefartygen har bra kunskap om var dessa ligger. Det går även att matcha AIS-spåren mot de trålsår som syns i sidescan bilderna (Figur 29).

Figur 29 T.v., AIS-data från fiskefartyg i dumpningsområdet, spåren undviker vraken. T.h.trålspar från AIS-data

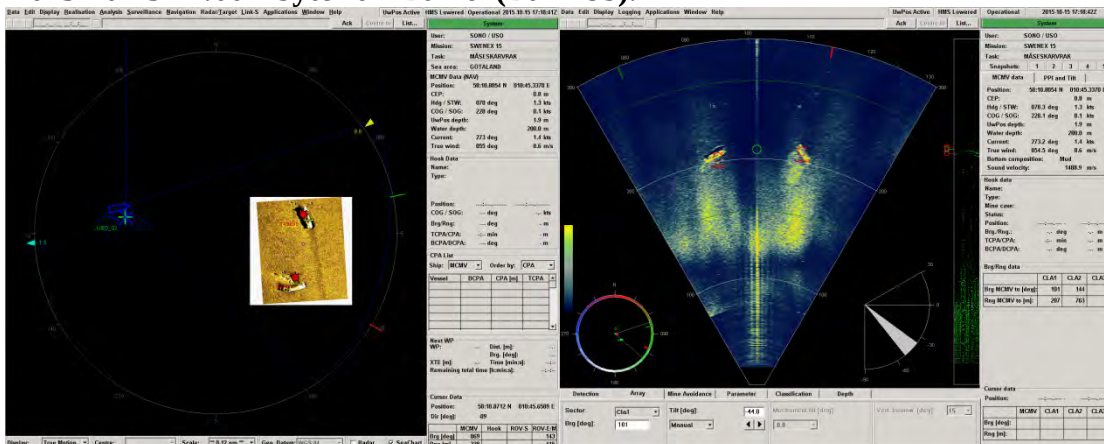
Västra delen utav vraket är helt täckt med trål. Väljer att avbryta för att återkomma senare och identifiera kontakter norr om vraket.

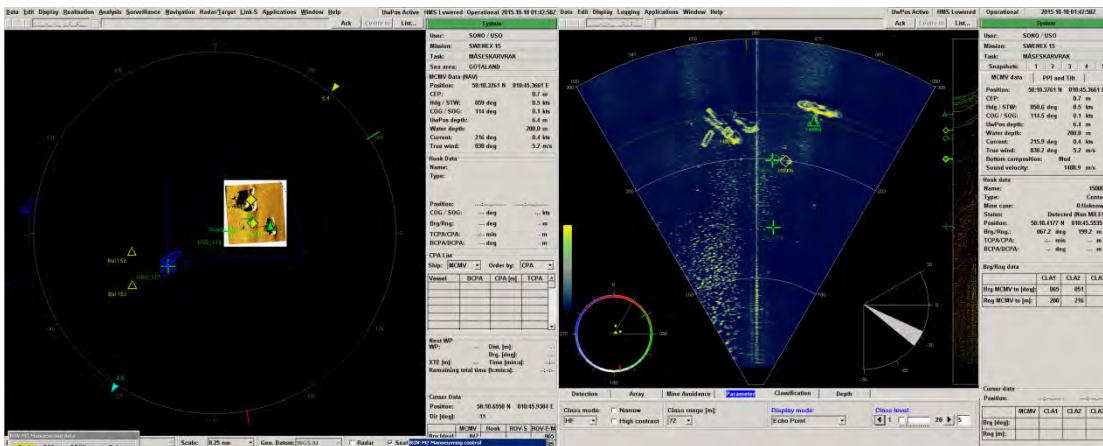
Bedömer att det ligger ett mindre fartyg/pråm på 13m x 4m direkt väst om bal150.

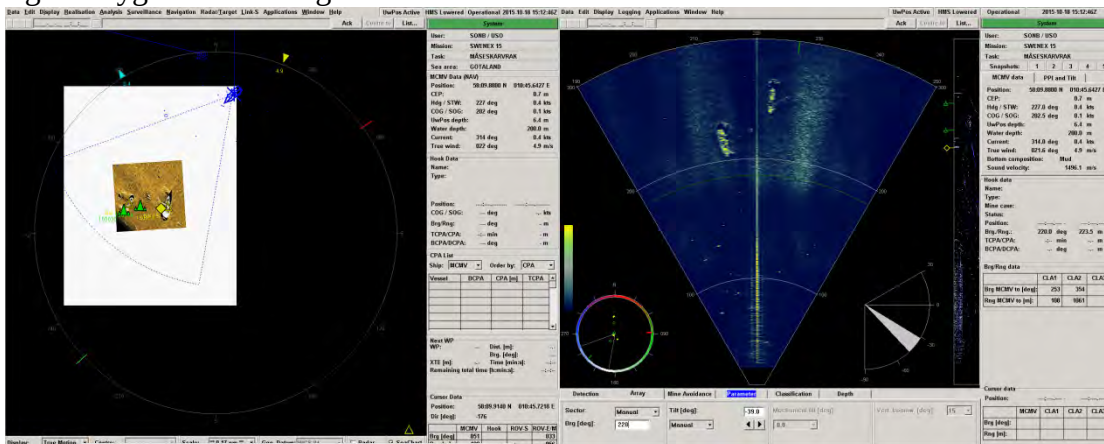
Objektet mellan vraken var en metall box samt något form av bedömt metall kärl.

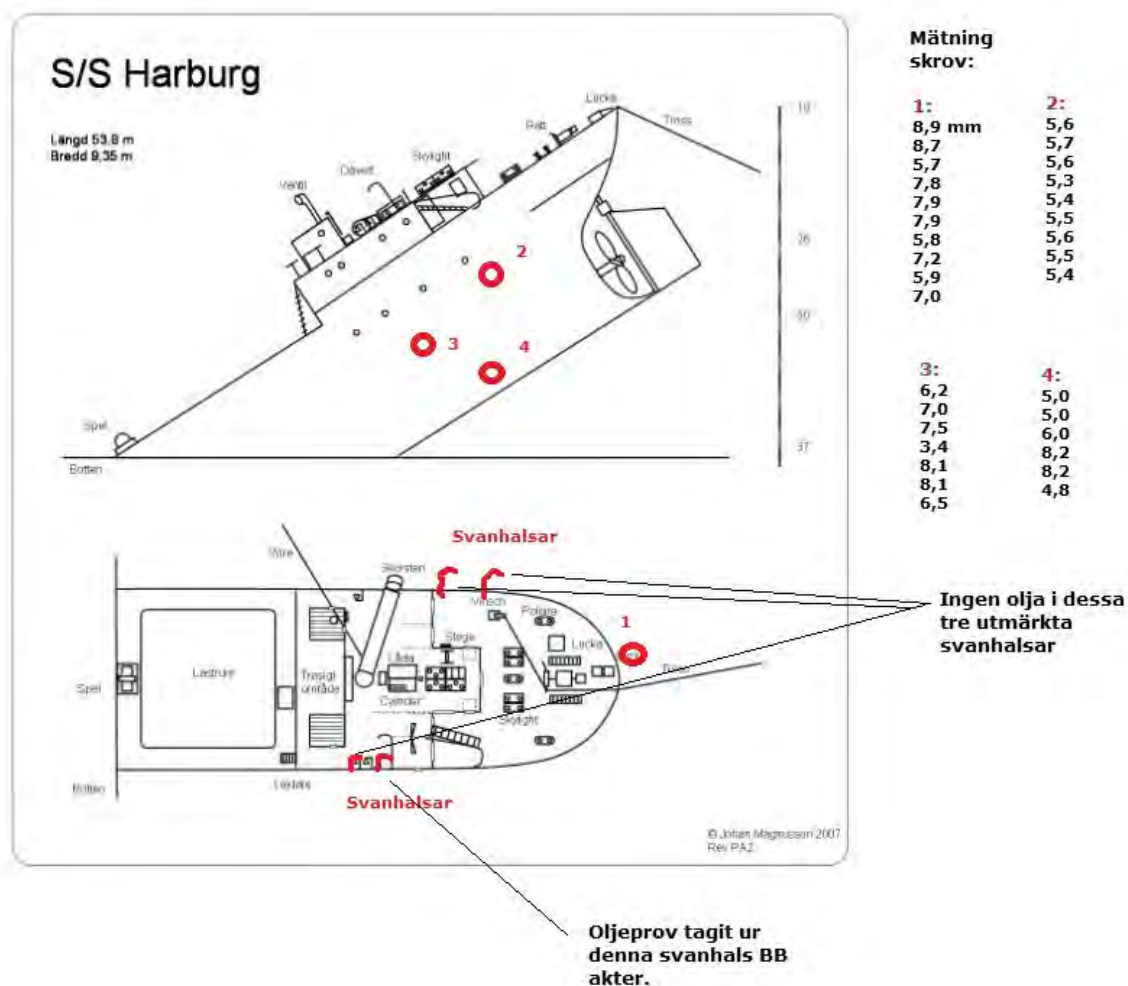
- Skrovstatus; *Skrovet är rostangripet men i relativt gott skick. Se Tjockleksmätningar (Fig 1)*
- Status på svanhalsar; *Lätt rostangripna*
- Provtagning och tjockleksmätning på plats av skrov, tankar, svanhalsar, mm;

**Figur 1** Översikt av plåttjockleksmätningar, samt riktad provtagning av olja ur svanhalsar under dykinspektion av Harburg. Modifierad figur efter Johan Magnusson (<http://www.dykarna.nu/dykplatser/harburg-211.html>).

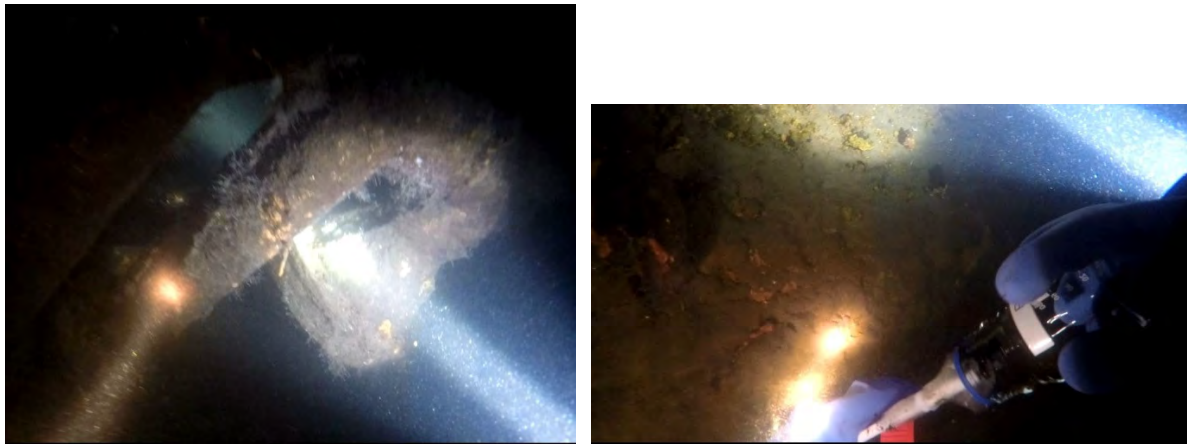
**Figur 2.** Riktad provtagning av olja ur svanhalsar under dykinspektion av vraket Harburg som sjönk 1957
