## Om-renovering:

Möjligheter för energieffektivisering  
och återskapande av kulturvärden när  
flerbostadshus renoveras på nytt

Institutionen för arkitektur och samhällsbyggnadsteknik  
*Avdelningarna för byggnadsdesign, arkitekturens teori & metod samt byggnadsteknologi*  
CHALMERS TEKNISKA HÖGSKOLA  
RAPPORT ACE 2019:3  
Göteborg, Sverige 2020

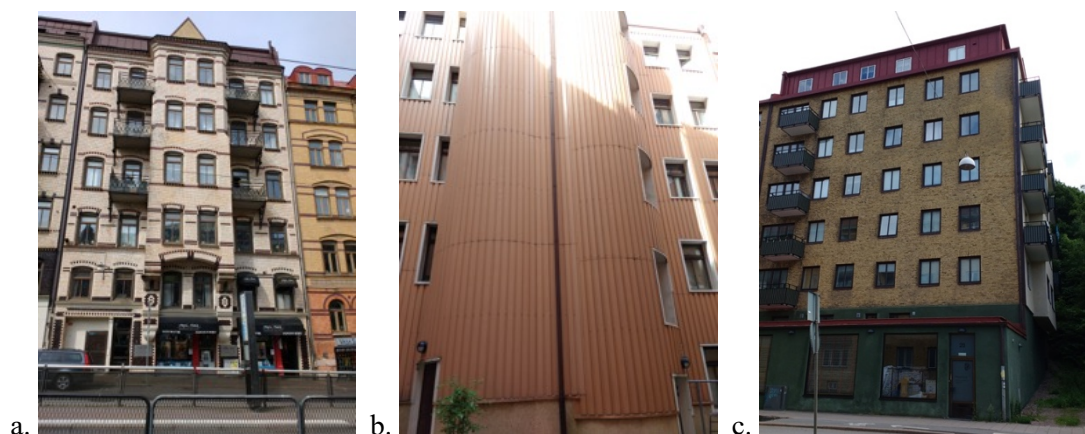
Figur 7. a. Orörd gatufasad på tegelhus, b. innergårdsfasad på samma tegelhus med isolering och plåtfasad, c. tegelbyggnad med isolering och plåtinklädnad enbart på utsatt gavel.

Fasader och gavlar mot söder, med få eller inga fönster är oftare isolerade, eller inklädda med ett annat fasadmateriäl, än andra (figur 7c). Detta kan visa på att man åtgärdat de mest utsatta fasaderna. Exempelvis är det fasader mot sydväst som är mest utsatta för slagregn i Göteborgsregionen. Renoverade fasader utan luftspalt visar i högre grad upp skador och fuktangrepp, se exempel i figur 8a.

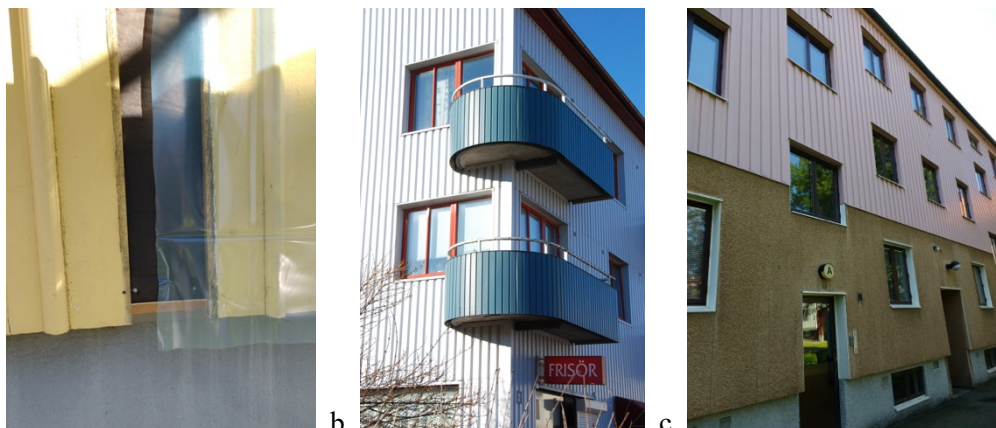
Många plåtfasader verkar vara i gott tekniskt skick även om de kan framstå som mindre attraktiva. En del plåtfasader är estetiskt tilltalande om detaljhantering vid fönster och balkonger gjorts med omsorg (se exempel i figur 8b). Även en ny träfasad på ett tilläggsisolerat landshövdingehus är mindre attraktivt om detaljhantering brister, som i exempel i figur 8c. Skivmaterial ger nästan aldrig ett estetiskt tilltalande resultat.

**Figur 8.** *a. Renoverad fasad utan luftspalt som åtgärdas för fuktskador. b. Plåtfasad med detaljering. c. Tilläggsisolerat landshövdingehus med ny fasad av trä och skivmaterial med bristande detaljhantering.*

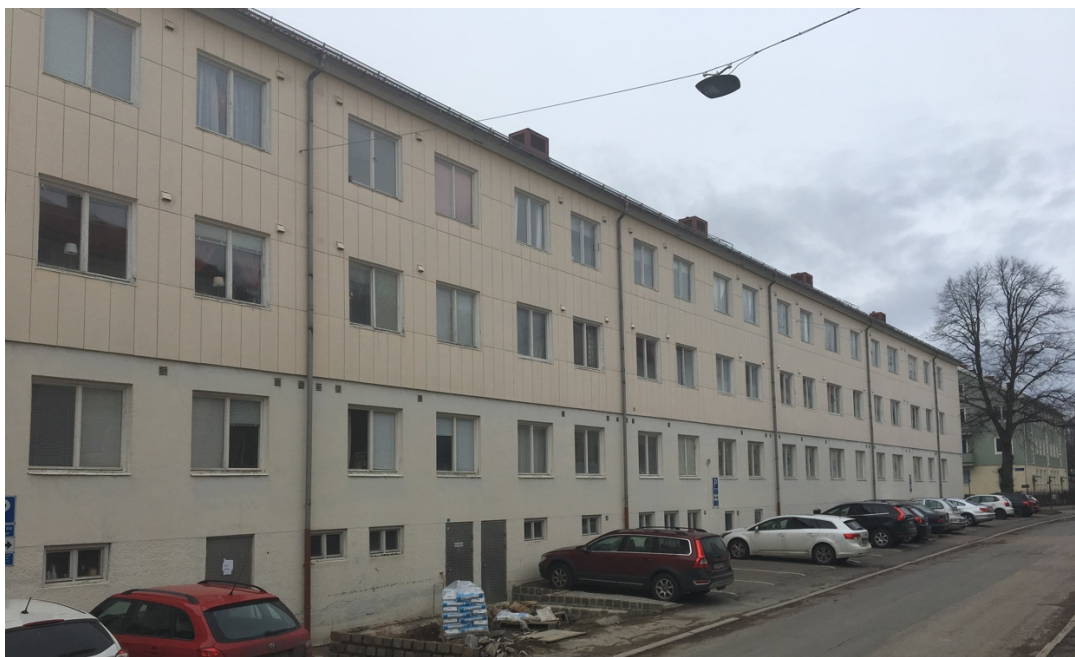
År 1979 kläddes träfasaderna på barnrikehusen in med eternitplattor. Antagligen gjordes detta för att minska underhållsbehovet och förbättra tåligheten mot kyla och vind. Ingen tilläggsisolering gjordes och originalfönstren behölls. Den gamla träfasaden finns kvar under plattorna. Någon gång på 1970-talet gjordes en invändig renovering då även kök och badrum renoverades.

Figur 11. Bilden visar ett av barnrikehusen som hade kvar sina eternitplattor 2017.

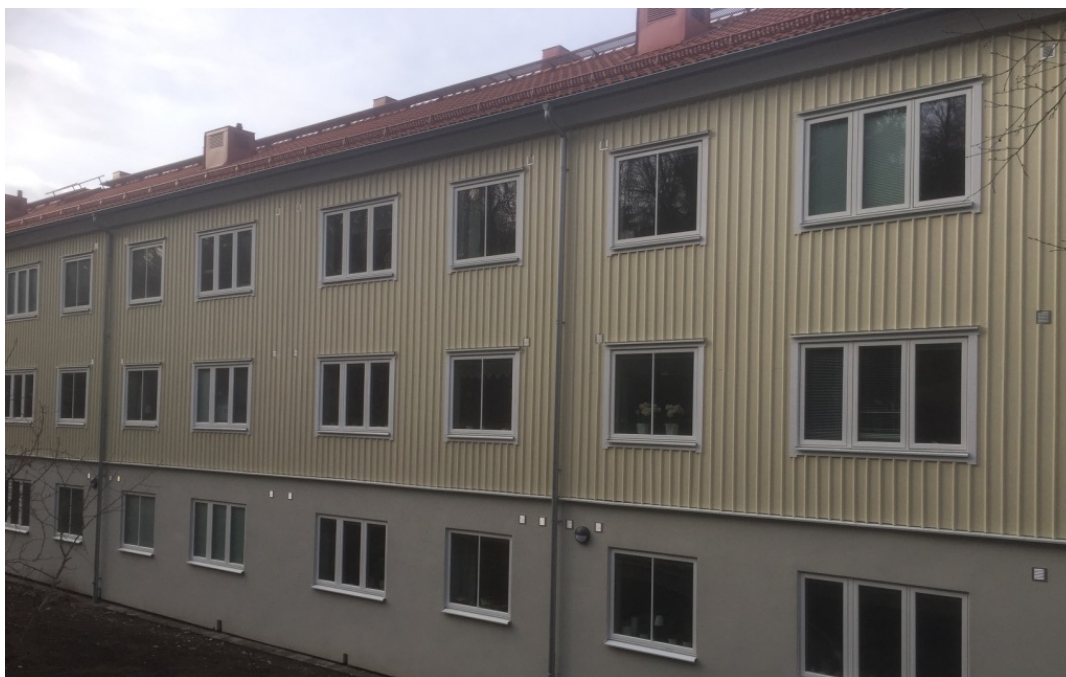
Arkitekten och fastighetsingenjören valde en locklistpanel med hattprofil för den nya fasaden i en ljusgul nyans som liknar den färg eternitskivorna målats i och som också återfinns på fastigheter i området. Ingen antikvarisk undersökning gjordes och inte heller undersöktes originalfasaden som fortfarande fanns kvar under eternitskivorna. När väl ombyggnationen började och eternitskivorna togs ner gick det att se att originalfasaden i alla fall senast var en kromoxidgrön slätpanel. Enligt entreprenören är det tekniskt svårt att få till en bra fasad med slätpanel idag och de hade förmodligen valt locklistpanelen även om de vetat om att originalfasaden var slätpanel. Arkitekten föreskrev att de sidohängda utåtgående fönstren skulle bytas till nya liknande. Under byggnation har entreprenören valt att i stället sätta in pivothängda med falskspröjs.

*Figur 12. Den nya fasaden på fallstudie A efter den färdiga om-renoveringen 2017.*

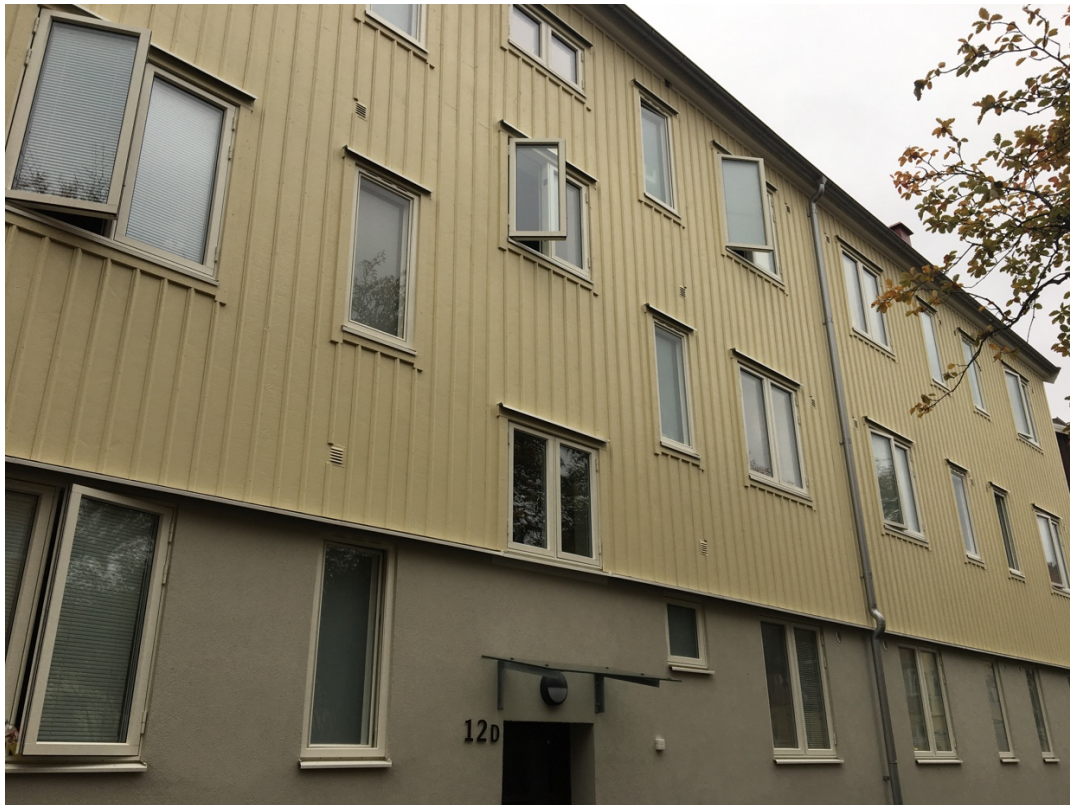
Figur 13. En ny fas av om-renovering färdigställd efter vår studie där man använt sig av sidohängda utåtgående fönster för ett utseende som i högre grad liknar det ursprungliga. Foto från 2018.

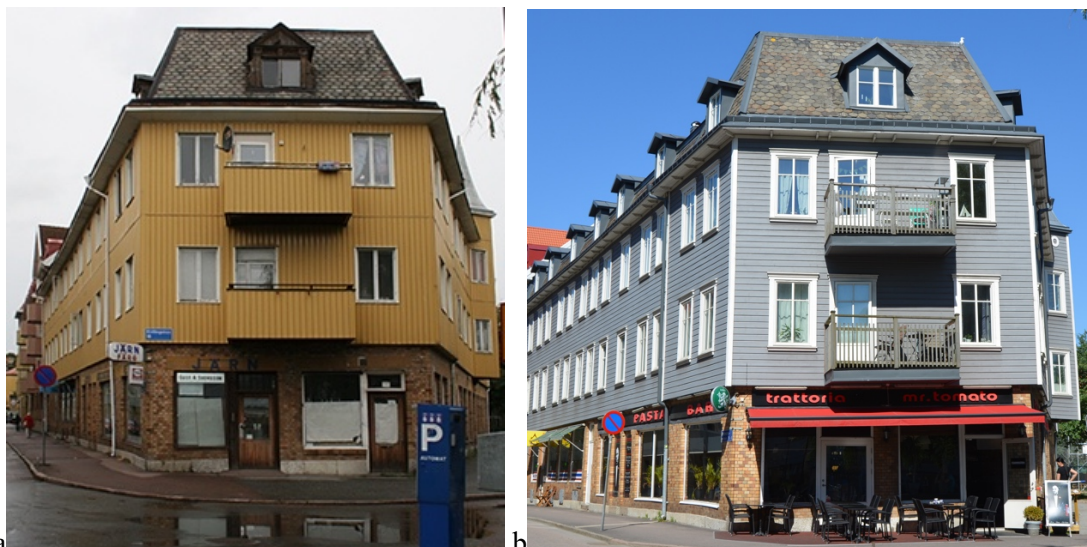
Under 2000-talet köptes fastigheten upp av ett byggbolag med ambitionen att utveckla fastigheten. Den nya ägaren tog ner plåtfasaden mot gatan och ersatte den med en träfasad med liggande panel, liknande ursprungsfasaden (figur 16b). Plåtfasaden mot innergården behålls med motivationen att där är fuktigt och skuggigt och att en träfasad skulle mögla. Även de äldre fönstren sitter kvar på de fasaderna (figur 18). Vidare byggdes vinden om och inreddes med nya bostäder, taket tilläggsisolerades och nya takkupor tillkom. Fönstren byttes mot pivohängda med falsk mittspröjs. Extra möda lades på att bevara skiffertaket på gaveln som plockades ned för att därefter sättas upp igen. Invändigt genomgick fastigheten en ombyggnad med sammanslagning av de små lägenheterna till större. Efter renoveringen 2010 såldes hela fastigheten till en nybildad bostadsrättsförening. Det fanns 2018 fortfarande 2 hyresgäster i byggnaden som inte ville, eller kunde, bli bostadsrättsinnehavare.

Figur 16. Till vänster foto på byggnaden med den gula plåtsfasaden före om-renoveringen (foto: Jesper Hallén, 2009). Till höger efter om-renoveringen med återställd träfasad 2018.

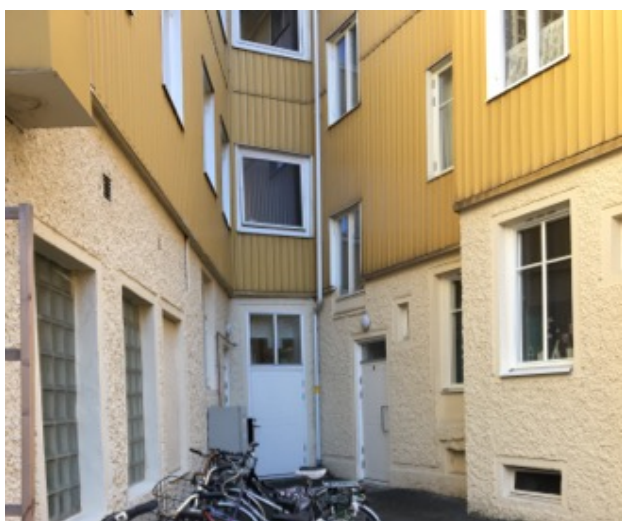
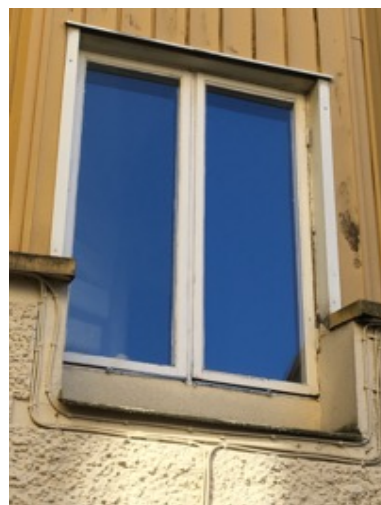
Figur 18. Fasad mot innergård fastighet B och detalj av äldre fönster i samma fasad.

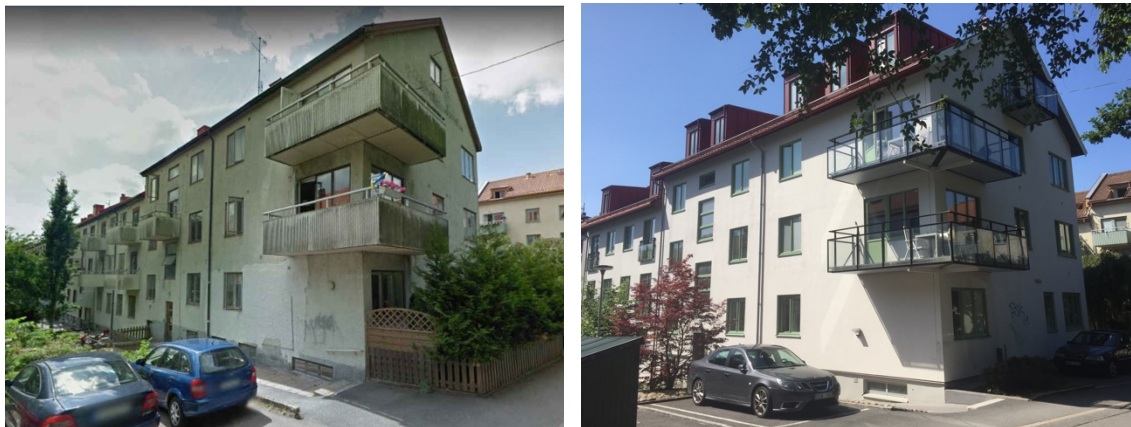
Fasaden byggdes på med reglar och 70 mm tilläggsisolering. Fönstren byttes mot nya mer energieffektiva. De data för energianvändningen som varit tillgängliga är energideklarationen som genomfördes före renoveringen och som konstaterar en energiprestanda på 148 kWh/m<sup>2</sup> och år (energideklaration utförd 2010-08-18). Informationen om energianvändningen efter renoveringen bygger på data om köpt energi som vi kunnat få från fastighetsförvaltaren (dessa data är fjärrvärme som inte är normalårskorrigerade och exklusive fastighetsel). Genom en beräkning baserat på den köpta energin och nuvarande boyta skulle energiprestandan idag ligga på 120 kWh/m<sup>2</sup> och år vilket pekar på en minskning om 19%, samtidigt som den uppvärma bostadsytan ökat med 22%.

Figur 21. Bilder från fastighet C mot gården, före renoveringen (till vänster) och efter (till höger). (Foto från före renoveringen från Google streetview)

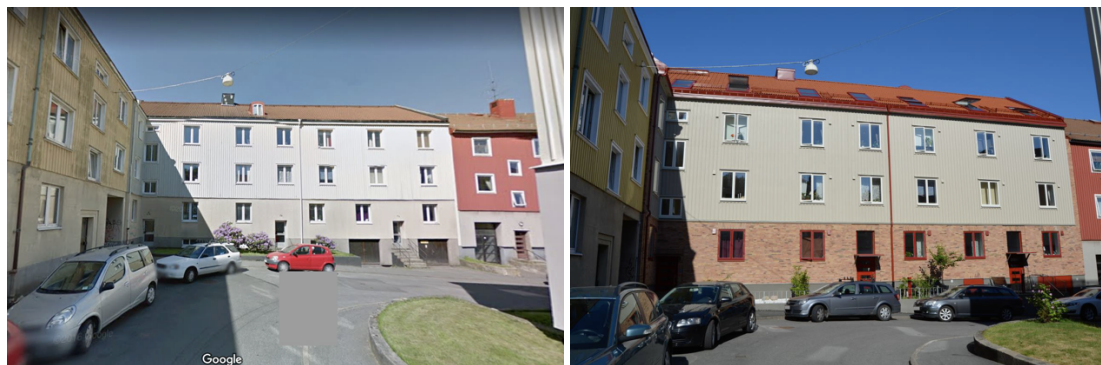
År 2015 fick den nuvarande ägaren bygglov för en om-renovering. Motiven som beskrevs var att skapa en mer attraktiv gatumiljö som blir en tillgång för de boende och för allmänheten. I om-renoveringen lyftes taket något och vinden inreddes med ytterligare bostadsyta. Fasaden tilläggsisolerades med 110 mm isolering och en ny träfasad sattes upp. Fönsterna byttes till nya energieffektiva och de flyttades fram i fasadliv. Bottenvåningen kläddes in med en tegelfasad och isolerade med perlit (figur 22). Taket isolerades med 350 mm isolering. Cementplattorna som lagts på vid en tidigare renovering byttes mot lertegel.

Figur 22. Till vänster, fallstudie D före den senaste om-renoveringen (fotot från Google streetview 2018) till höger och efter den senaste om-renoveringen (foto: Lina Askemyr and Hanna Holmkvist 2018).
