# Miljörisker sjunkna vrak

Undersökningsmetoder och miljöaspekter

*Dnr: 1399-14-01942-6*

Sjöfartsverket 2014

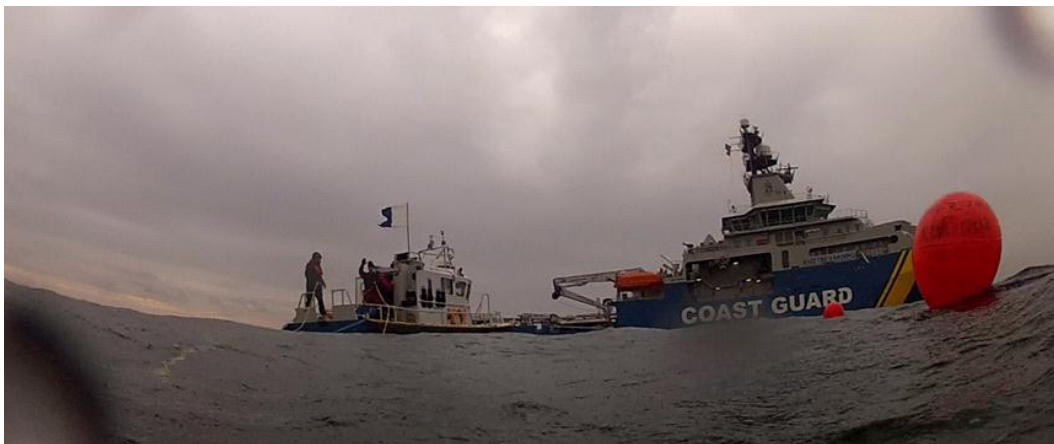
Figur 3. Dykinspektion av KBV 003 "Amfitrite". Foto: Kustbevakningen

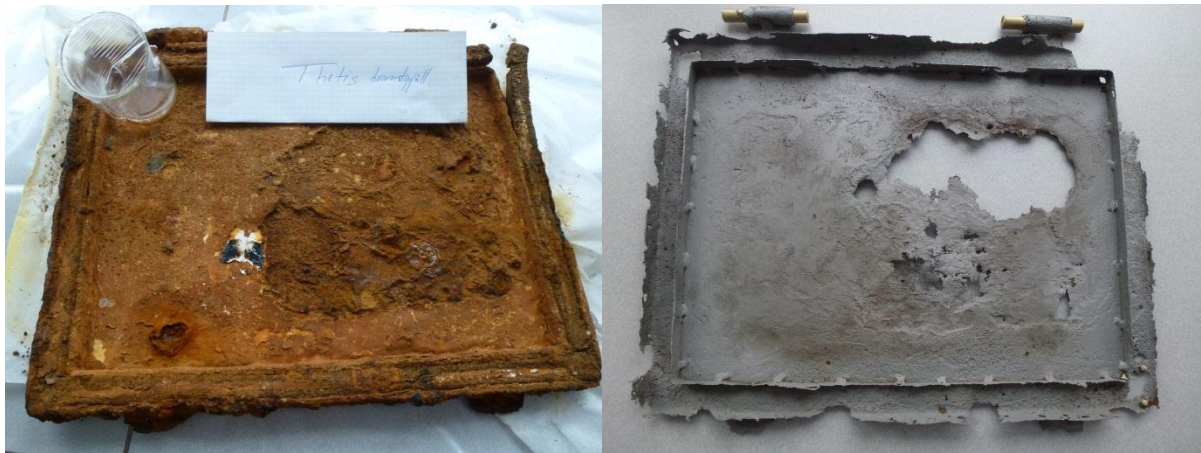
Uttag av provbitar för senare utvärdering av korrosionsstatus och korrosionshastighet skall företrädesvis tas från tankar som, enligt arkivdata för vraket, har bedömts kunna innehålla kvarvarande miljöfarlig last. Där dykarinsatser inne i vraket innebär allvarliga arbetsmiljörisker tas prov från plåtskrovet alternativt sekundärt från ståldetaljer på däck, exempelvis svanhalsar, luckor etc. (Figur 4).

Figur 4. Ventilationslucka från Thetis, före och efter blästring. Foto: Swerea-KIMAB

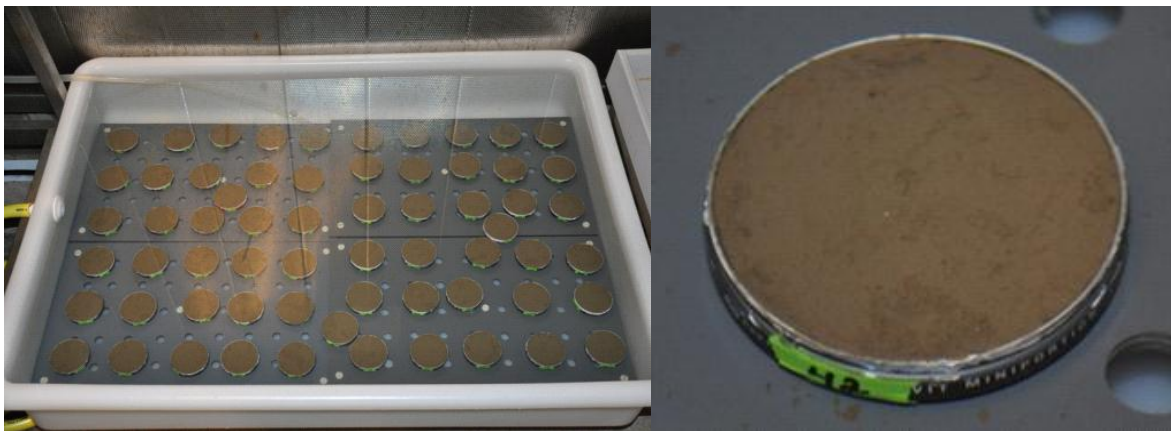
Figur 6. Experimentuppställning under in situ liknande förhållanden vid Sven Lovén Centrum för marina vetenskaper. Till höger sedimentpluggen i naturlig storlek.

Tre olika experiment utfördes i lab på Sven Lovén Center för marina vetenskaper – Kristineberg, med sediment taget i eller precis utanför Gullmarsfjorden. Oljetypen som användes var en dieselsort, och beräkningarna av vilka koncentrationer som skulle studeras gjordes med utgångspunkt från PAH-innehåll.

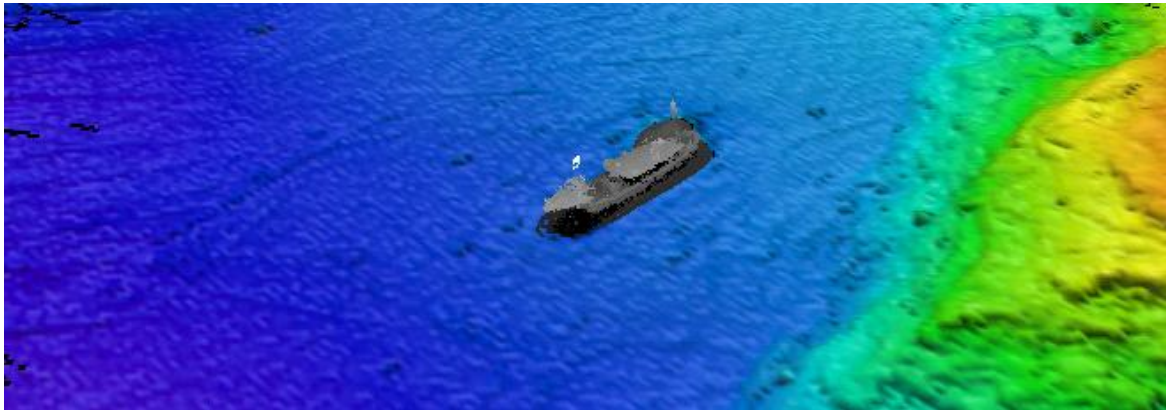
Thetis ligger med stäven i riktning 225 grader och står upprätt på botten med några graders styrbords slagsida (Figur 15). I djupdata kan man se att styrhytten saknas samt att rester av ett fisknät ligger på akterskeppet. Luckan till det lilla lastrummet på däck är borta.

Figur 15. Thetis multibeamdata

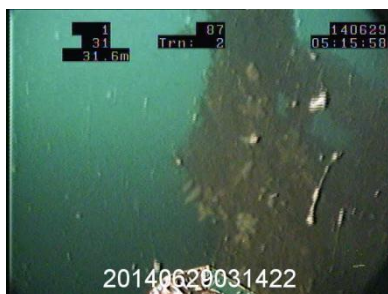
Bottenfärgen tycktes var intakt och generellt var det mycket lite korrosion på vraket. Det var mindre marin påväxt på de djupare delarna som har lodrät vinkel och de delar där skrovet skärmar av ljuset från ytan. Generellt ingen omfattande korrosion på de synliga delarna av skrovet. Påväxten ökar markant på de delar som ligger grundare än 30 meter. Rester av trålnät satt intrasslat i roder och propeller.

ROV bilder visar beväxning, konditionen på bottenfärg samt svetsfogar.  
Bottenfärgen tycks vara intakt samt mindre beväxning på de djupare delarna som har lodrät  
vinkel och de delar där skrovet skärmar av ljuset från ytan. Beväxningen ökar markant på de  
delar som ligger grundare än 30 meter  
Generellt ingen omfattande korrosion på de synliga delarna av skrovet.

Roder och propeller med rester av trålnät

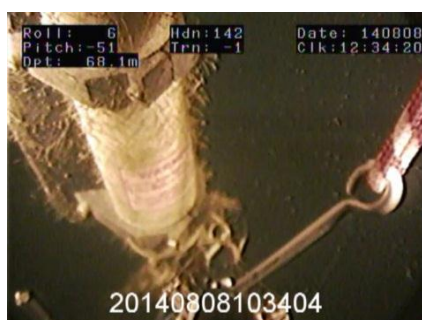
ROV bärgning av ADCP, med krok och bärgningslina till höger i bild. Den akustiska releasen något bevuxen efter ca tre månader i vatten. P.g.a. kraftig ström var det nödvändigt att använda nästan 300 m kabel för ROV:n

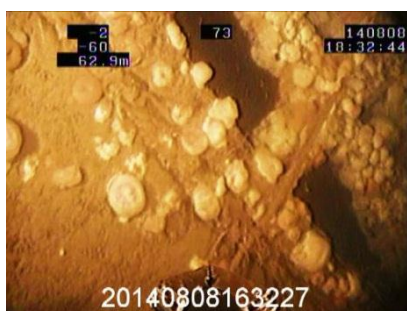
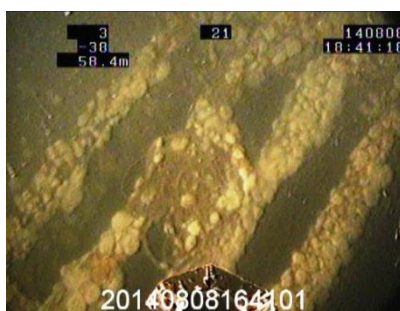
Vid relingen på BB sidan nära bogen sitter rester av fiskeredskap
