Ta hänsyn till korrosionsskador vid reparation och förstärkning av betongkonstruktioner!

Lundgren, K., Blanksvärd, T., Yang, J. et al (2022). Ta hänsyn till korrosionsskador vid reparation och förstärkning av betongkonstruktioner!. *Bygg och teknik*, 22(6): 40-42

Konstruktioner med korrosionsskador ökar. Hur bör lämpliga reparations- och förstärkningsåtgärder utformas?

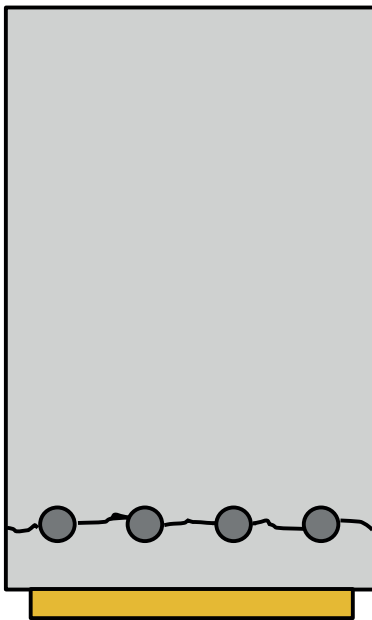
Figur 1: Laminat direkt pålimmat på ytan kan bli verkningslöst om korrosion ger sprickbildning som separerar täcksiktet från tvärsnittet.

Korrosionsinducerade sprickor kan också väsentligt motverka effektiviteten av förstärkningsåtgärder för böjning om sprickbildning separerar täcksiktet från tvärsnittet, [7], se *Figur 1*. Inom Jincheng
