# Miljörisker sjunkna vrak II

Undersökningsmetoder och miljöaspekter

*Dnr: 1399-14-01942-15*

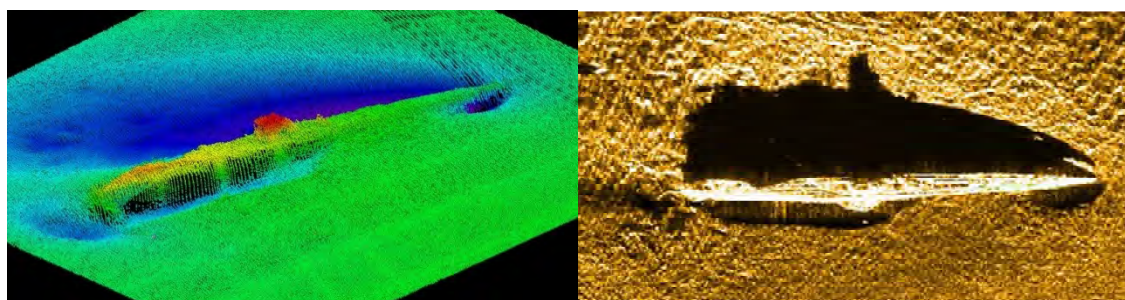
*Figur 21 Ubåt utanför västkusten: vänster högupplöst Multibeam djupdata, höger högupplöst sidescandata.*

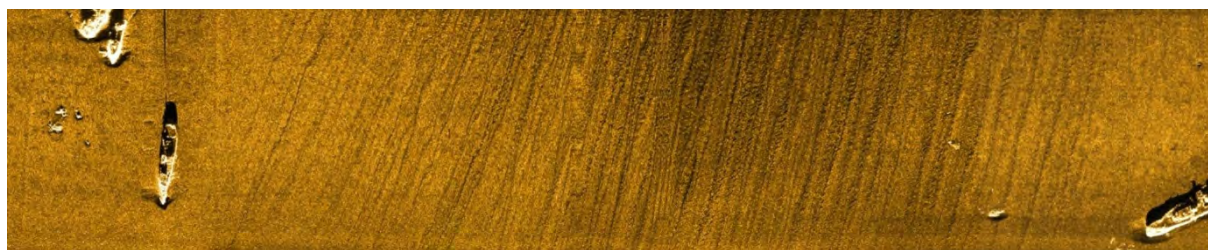
Sidescan bilderna visade också en hel del trålsår på botten, dock verkade det som att de flesta spår gick vid sidan om och mellan vraken (Figur 22). Bilderna visade även en hel del nät från trålar som låg på eller vid vraken.

*Figur 22 Trålsår i Sidescandata mellan vrak.*

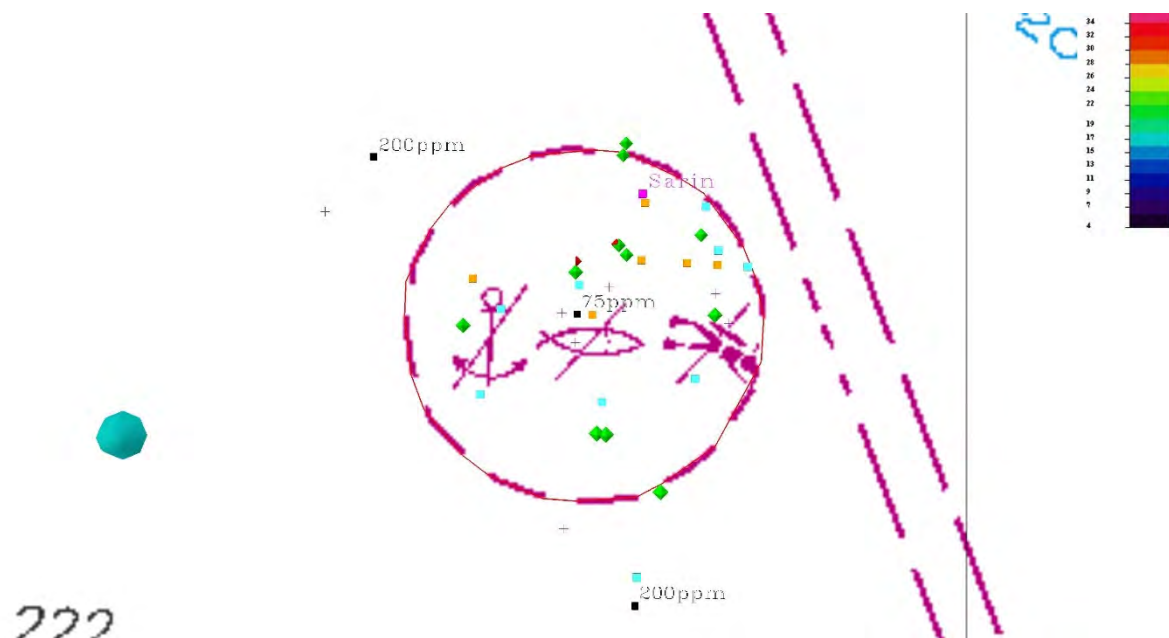
Av 28 funna vrak blev 22 undersökta (Figur 24). HMS Kullen undersökte 15 st och ett antal mindre objekt runt omkring vraken, totalt 19 st ROV dykningar. R/V Baltica undersökte totalt 13 st vrak (Figur 25). Sju av vraken undersöktes av båda enheterna.

Figur 24 Dumpningsplatsen utanför Måseskär. Ljusblå cirkel i vänstra delen av bilden med färgkodning enligt legend uppe till höger är observationer i SGU nationella sedimentprovtagningsprogram, skalan är i ppm As. Gröna diamanter (oktaeder) är funna vrak under Sjöfartsverkets sjömätningar med R/V Baltica hösten 2015 och är ROV-undersökta med film av R/V Baltica och Marinens fartyg HMS Kullen. Två röda diamanter markerar mindre vrak eller delar av vrak som ligger i nära anslutning till andra undersökta vrak. 3 Svarta fyrkanter är provtagning år 1997, 75 resp. 200 ppm As (Paka & Spironov 2001, Paka 2004) 4 Ljusblå fyrkanter är provtagning år 1999, ej angiven ppm As, troligen generellt värde på 100 ppm (Paka & Spironov 2001, Paka 2004) 5 Orangea fyrkanter är provtagning år 2000, ej angiven ppm As, troligen generellt värde på 100 ppm (Paka & Spironov 2001, Paka 2004) 6 Rosa fyrkant är provtagning år 2001, spår av Sarin i vattnet nära botten (kvalitativ reaktion) (Paka & Spironov 2001, Paka 2004) 7 Blå hårkors är de vrakpositioner som uppskattades under provtagningsskampanjerna 1997-2001. Positionsutrustningen som användes under denna tid hade betydligt sämre positionsnoggrannhet än dagens utrustning. Det går att se en möjlig positionsdragning åt sydsydväst jämfört med dagens noggranna positionering. Vissa av de gamla positionerna är också tveksamma då det inte återfunnits några vrak i närheten med de moderna sjömätningar som utförts 2015.

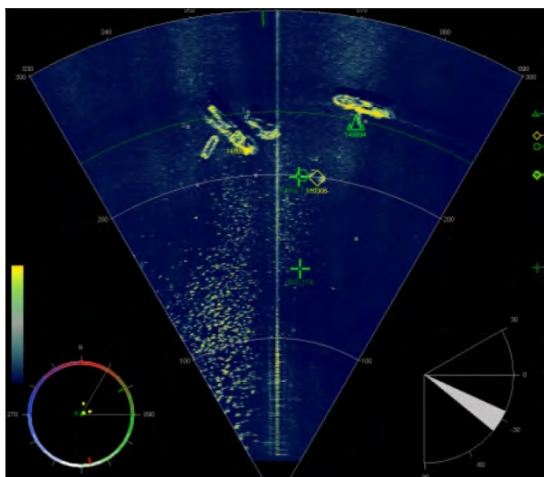
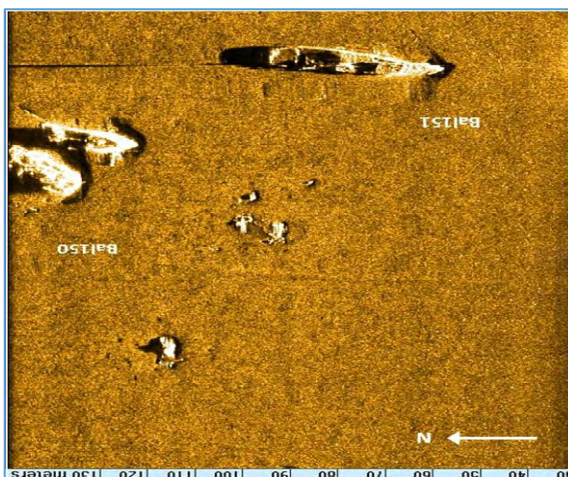
Figur 25 a) T.v. framåttittande söksonar för lokalisering av objekt i samband med ROV undersökning från HMS Kullen. b) T.h. Höger bild motsvarande sidescansonar bild från R/V Baltica undersökning av samma vrak.

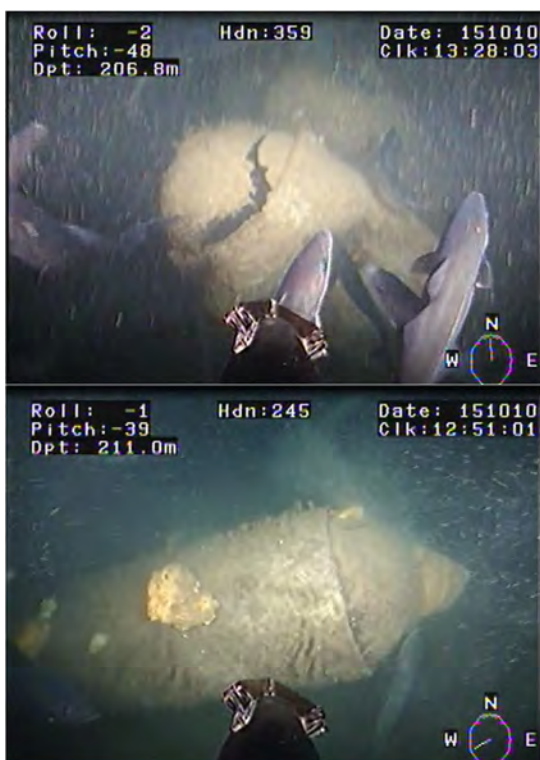
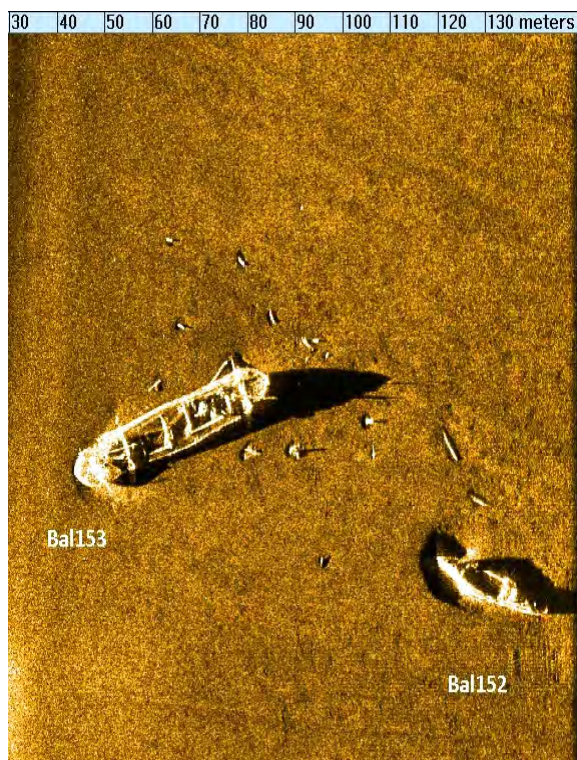
Vraken som inspekterats är i den kondition som kan förväntans efter många år på havsbotten, men generellt intakta. Under ROV-dyken har mycket tid lagts på inspektion av objekt runt fartygsskroven, och i de fall lastrummen stått öppna, har inspektion skett även i dessa. Inga kemiska stridsmedel har hittats men gula klumpliknande föremål har påträffats. Senare analys av bildmaterialet får utvisa om dessa klumpar förekommer naturligt eller om det är farliga substanser. I och runt ett av vraken i dumpningsområdet påträffades avlånga cylindriska föremål som bedöms vara antingen torpeder utan stridsspets eller en typ av Tysk mina från

andra världskriget (Figur 26). Ytterligare expertanalys av filmmaterialet kommer att utföras för att försöka fastställa typ av föremål.

Figur 26 a) T.v. cylindriska föremål, möjligen torpeder utan stridsspets eller tysk mina från andra världskriget. b) T.h. vrak med cylindriska föremål i lastrummet och utspritt på botten runt fartyget.

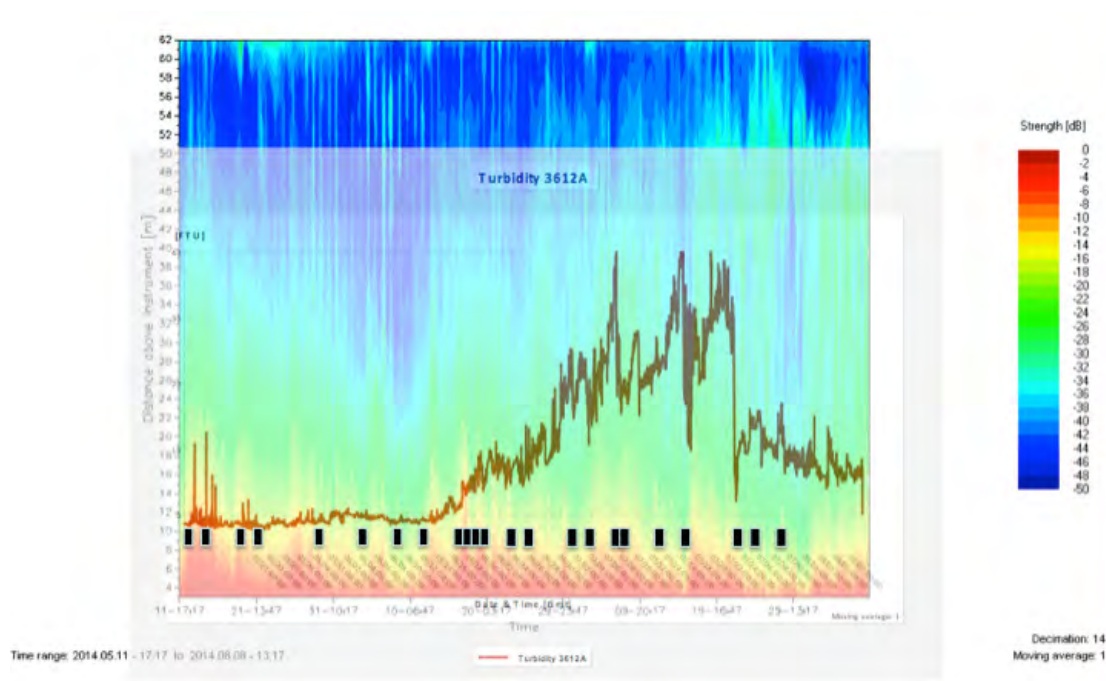
De hydrografiska förhållandena runt Skytteren är de mest dynamiska av de tre platserna, med högre strömhastigheter. På våren var det övermättat av syre vilket tyder på att effekterna av vårens primärproduktion, blomning, även når ned till detta djup som är ca 70 m. Den starkt dominerande strömriktningen under den 6 månaders period som mätningar utförts är nordlig. Intressant att notera är starkt förhöjda värden av bottenresuspenderade partiklar, upp till 40 mg/l, som syns både i mätningarna gjorda med turbiditetssensorn nära botten och med den akustiska sensorn som visar resuspension ända upp till 40 m över botten. Dessa förhöjda värden har ingen koppling till högre strömmar utan beror antagligen på att det utförs mer trålning i området under perioden (Figur 27).

Figur 27 Sediment partiklar i vattnet, 11 maj-8 augusti, 2014, mätta nära botten med turbiditets sensor, röd graf, och i vatten pelaren med akustisk sensor färgad figur i bakgrunden. De svarta fyrkanterna anger dagar när det trålades i området 1 \* 1 nm från vraket. I maj trålades det 5 dagar, i juni 10, i juli 8, i augusti 4, i september 3 och i oktober 0 dagar.

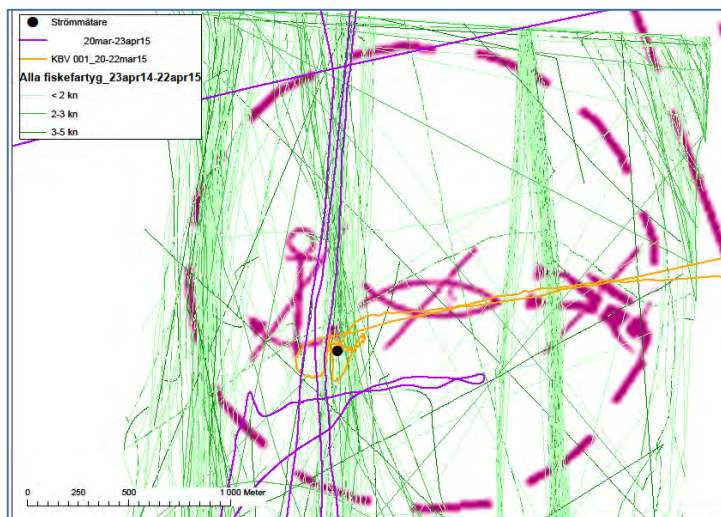
Som tidigare nämnts är cirkelmarkeringen i sjökorten som markerar dumpningsområdet vid Måseskär inte ett förbud mot bottenaktiviteter utan indikerar endast en varning för bottenaktiviteter. Analyser av AIS-data (Figur 33), samt side scan sonardata visar på frekvent trålning i området. Utifrån de stora osäkerheter som råder kring kunskapen om potentiella effekter på mänsklig hälsa vid intag av fisk och skaldjur från dumpningsområden, finns det anledning att rekommendera återopande av försiktighetsprincipen och förbud mot trålning, till dess att mer information finns att tillgå.

Figur 33 Omfattande trålning i dumpningsområdet. Spåren visar fisketrålare med fart 2-5 kn under ett år. Det lila AIS-spåret visar fiskebåten som fångade RDCP:n.

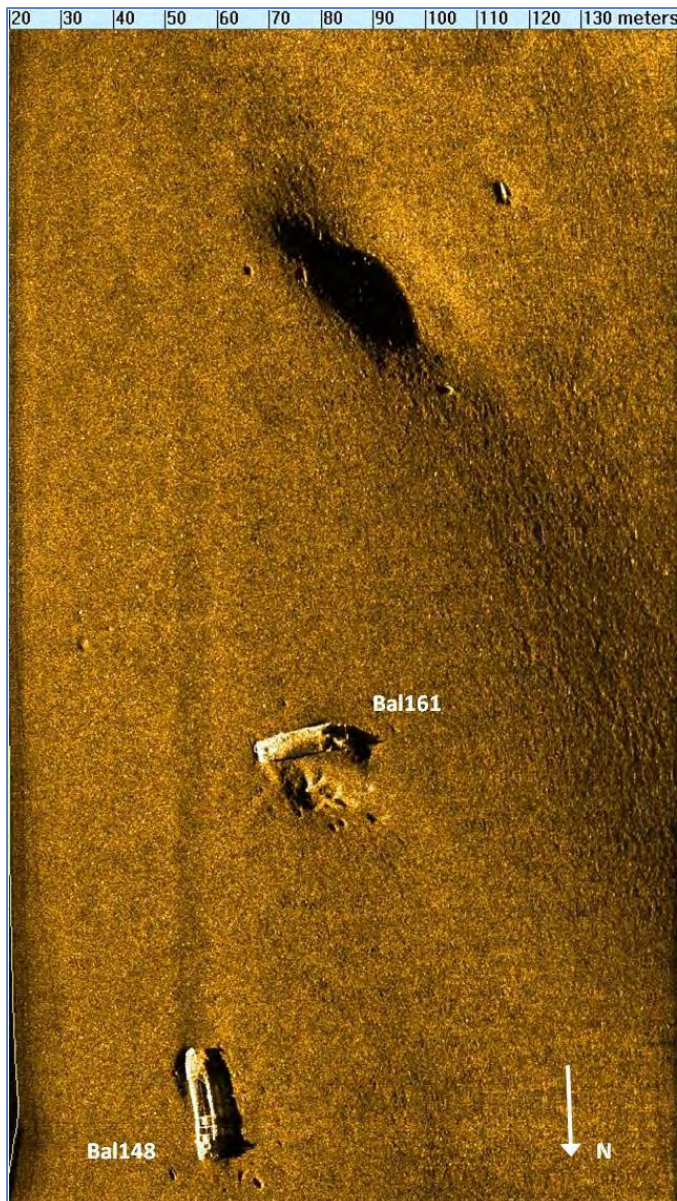
**Figur 4 SSS-bild av vraken Bal148 samt Bal161**

Fartyget är del av annat vrak (Bal161) alternativt ett separat vrak. Avståndet mellan vraken/vrakdelarna i Figur 4 är ca 57 m.

Fartyget som är ca 21 m långt, ca 7 m brett står kölrätt med fören mot söder. Ett bygge i den aktra delen kan observeras, se Figur 3 och Figur 4. Ett möjligt midskeppsbygge alternativt akterbygge beroende på om det är ett helt eller delar av ett vrak kan observeras. För om bygget finns eventuellt ett öppet lastrum.

ROV-inspektionen visade att det är mycket trål på vraket. Lastrummen som inspekterades var till 80 % fyllda med sediment.

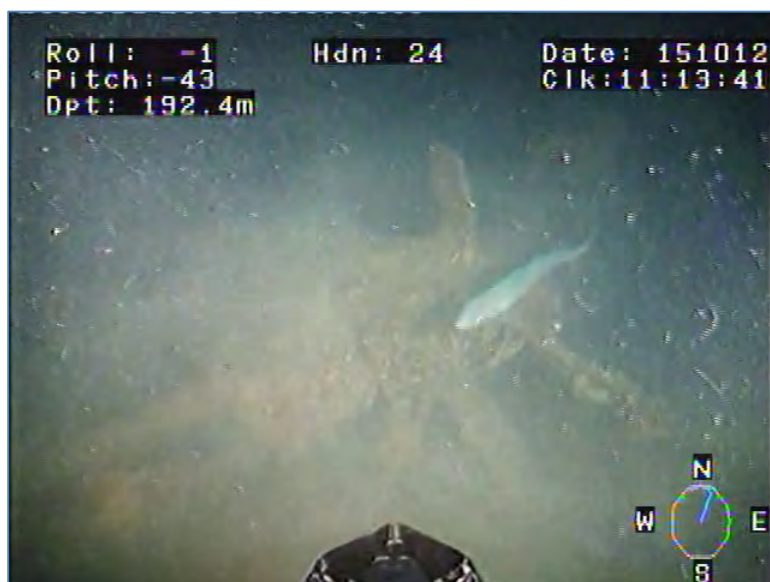
Figur 7 Foto av vrakets, Bal161, propeller

Fartygsvrakets kan vara möjligt att identifiera med hjälp av propellertypen, se Figur 7 och Figur 8.

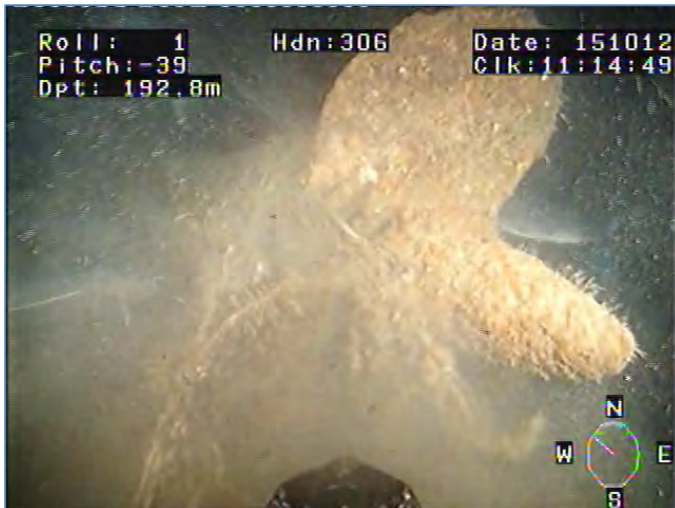
**Figur 8 Foto av vrakets, Bal161, propeller**

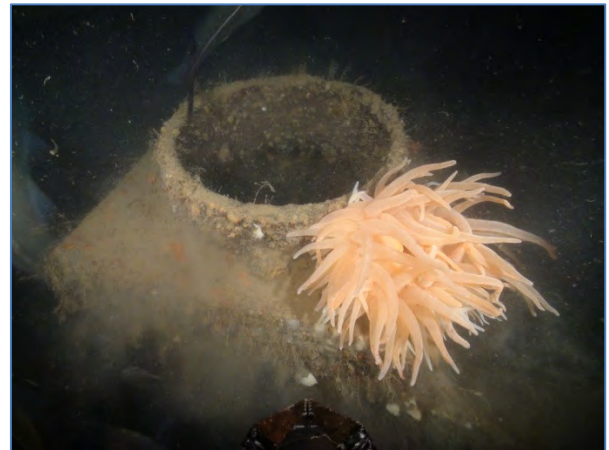
Figur 9 Foto på objekt på vraket Bal149

Under ROV-inspektionen upptäcktes stora mängder trål på vraket. På grund extremt mycket fisk som störde sikten under körningen gick det knappt att inspektera något överhuvudtaget. En stor del av fiskarna har stora vita fläckar/partier på ryggsidan. Figur 9 visar ett objekt som befinner sig en tredjedel från fören på babordssida på vraket.

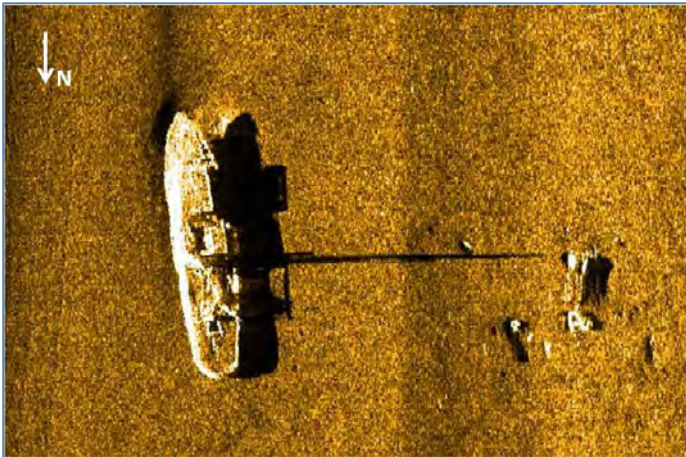
Figur 14 SSS-bild av vraket Bal151

Fartyget, se Figur 14 och Figur 15, förefaller intakt, och mäter ca 38 m i längd och ca 11 m i bredd. En stående, ca 13 m hög mast midskepps kan observeras i Figur 15. Akter om masten verkar det finnas en bom. Möjligen öppna lastluckor för och akter om masten. Ett fyrkantigt objekt, 6 m långt och 4 m brett står på fördäck som skulle kunna vara en container eller ett bygge.

Under ROV-inspektionen var det extremt mycket fisk och måttliga mängder trål. Fartygsvrakets har någon typ av last men den gick inte att identifiera på grund av fisk som gav upphov till dålig sikt.

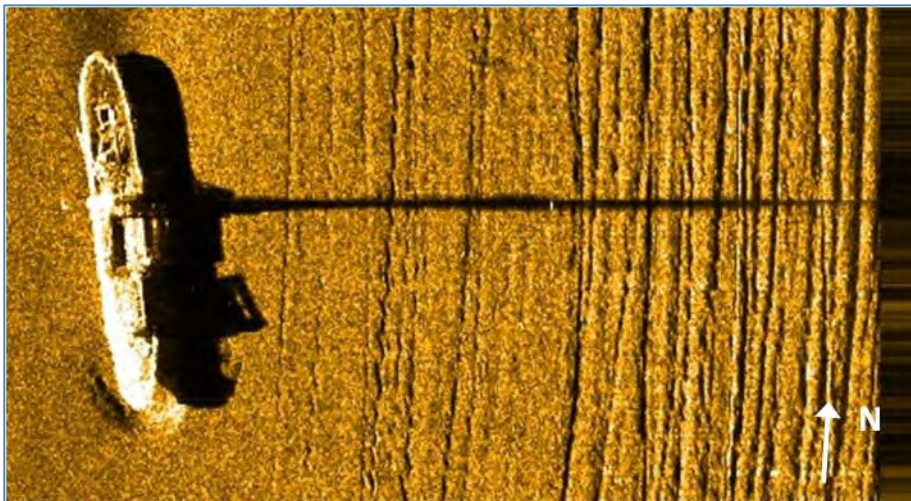
Figur 15 SSS-bild av vraket Bal151

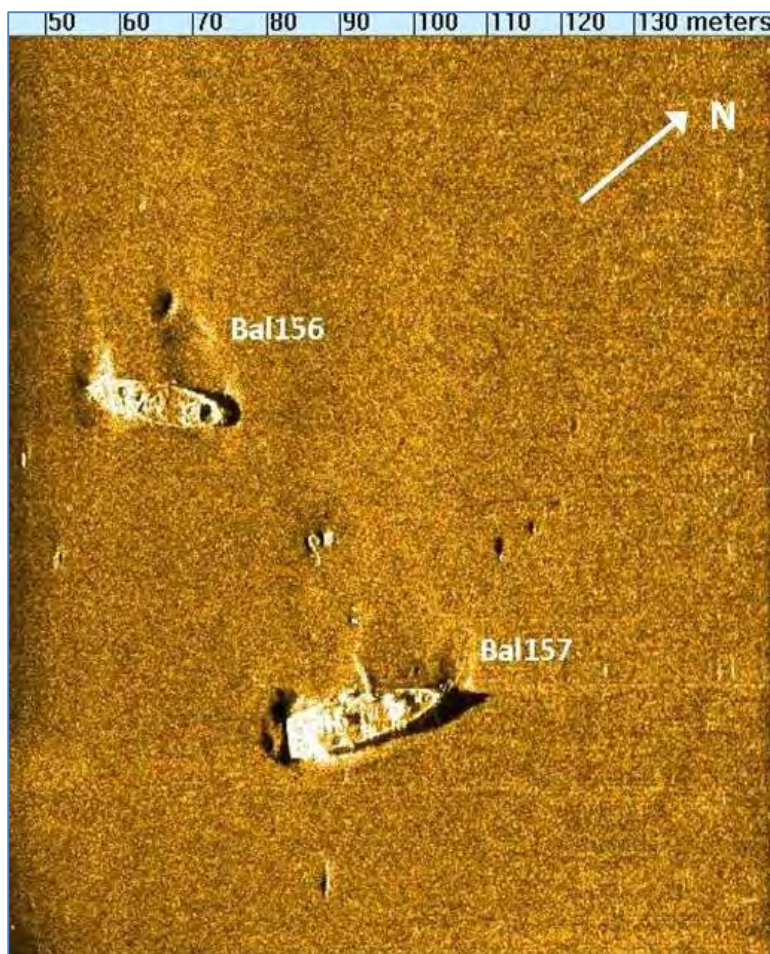
Figur 25 SSS-bild av vraken Bal156 och Bal157

Bal 156 och Bal157 förefaller vara två relativt intakta vrak som står med ca 39 m avstånd. Ett antal objekt ligger omkring vraken, se Figur 25 och Figur 28.

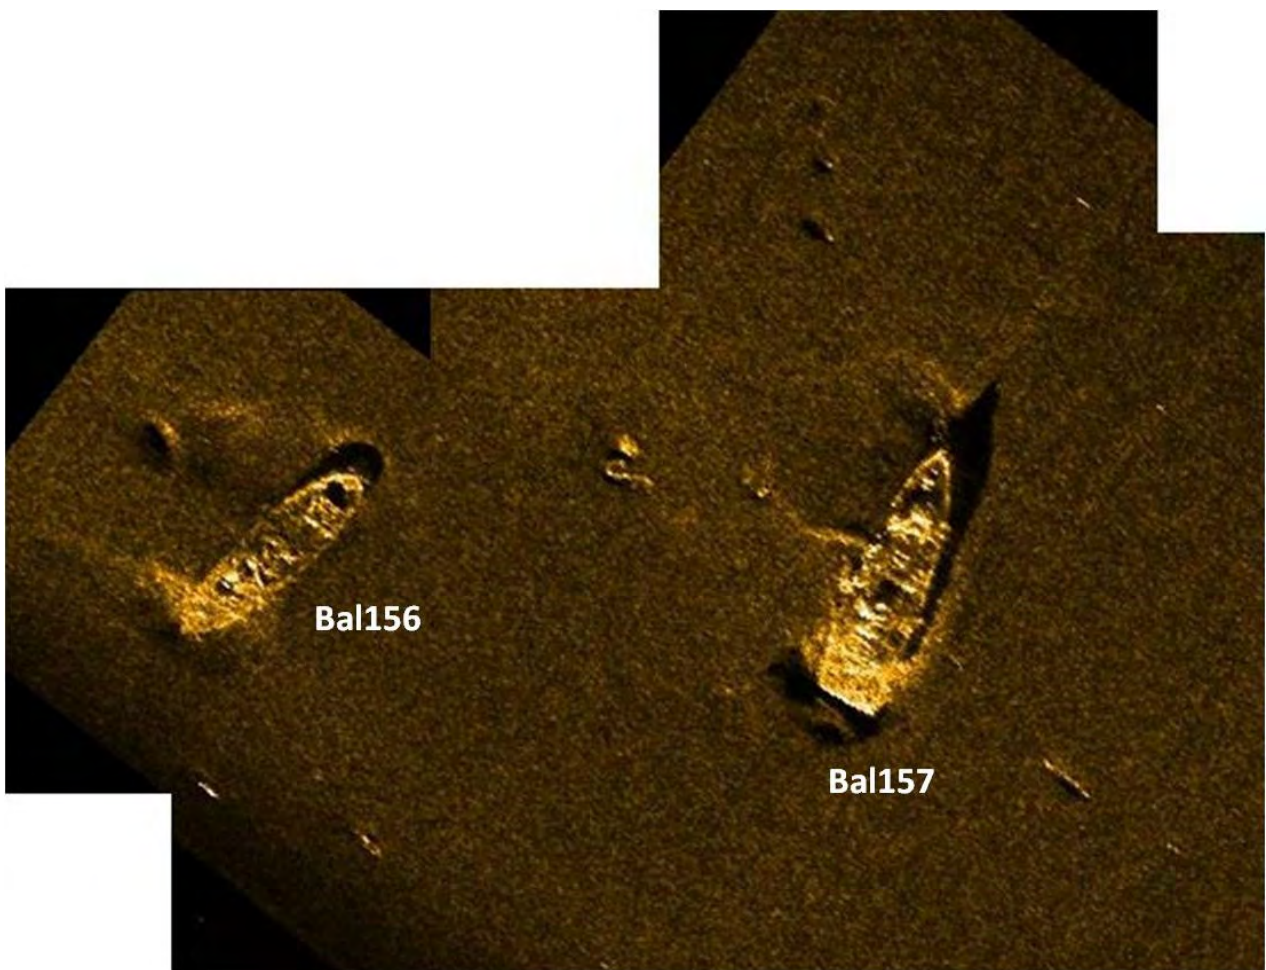
**Figur 28 SSS-bild av vraken Bal156 samt Bal157**

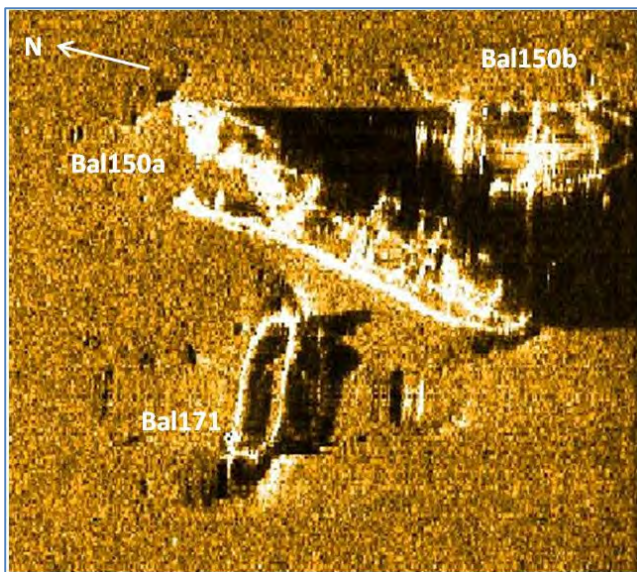
Figur 32 SSS-bild av vraken Bal150 och Bal171

Vraket är 15 m långt och 4,2 m brett, (Figur 33). Fartyget består endast av ett öppet lastrum. Ingen last kvar i fartyget som kan observeras på sonarbilderna, däremot ett antal objekt strax norr om vraket vilket tyder på att fartyget kan ha kantrat på vägen ner, se Figur 31 och Figur 32.

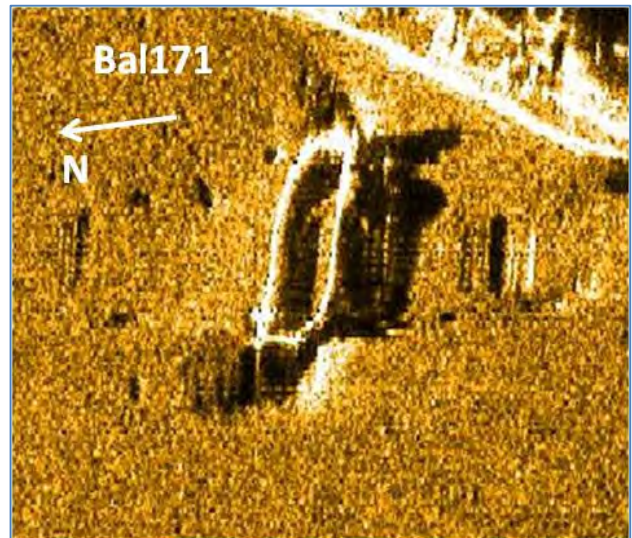
Figur 31 SSS-bild av Bal171

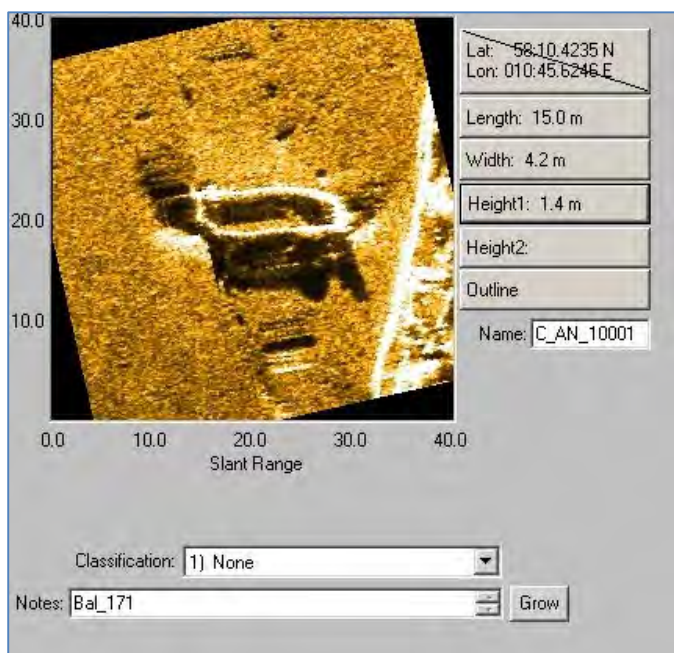
Figur 33 Beskrivande SSS-bild av vraket Bal171

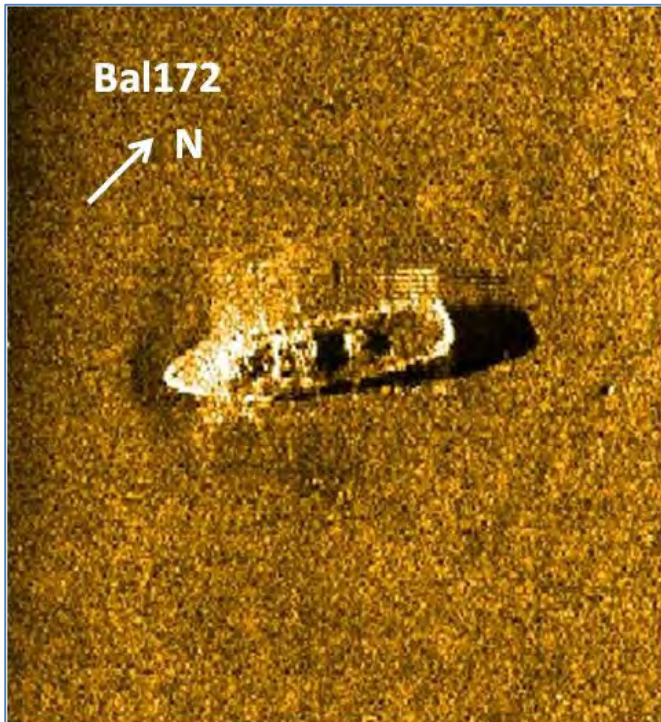
Figur 34 SSS-bild av vraket Bal172

Vraket är ca 25 m långt och 4,3 m brett, (Figur 35). Fartyget ligger kölrätt och har en överbyggnad på främre delen. Området för om överbyggnaden är täckt med stora mängder trål. Eventuellt finns ett öppet utrymme strax akter om överbyggnaden, (Figur 34).

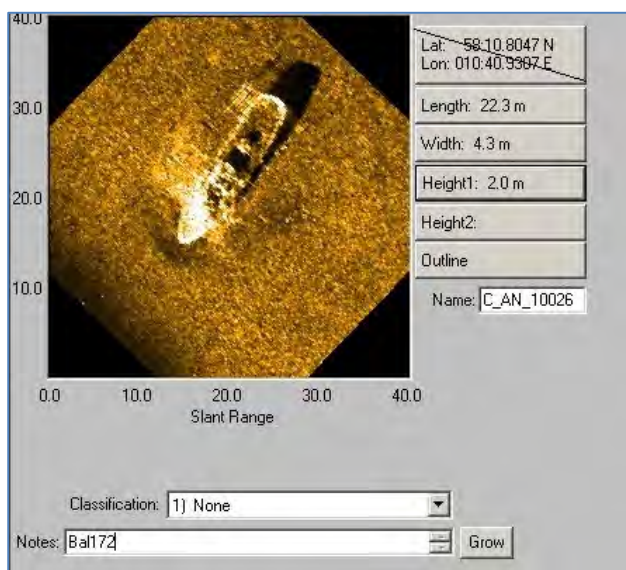
Figur 35 Beskrivande SSS-bild av Bal172

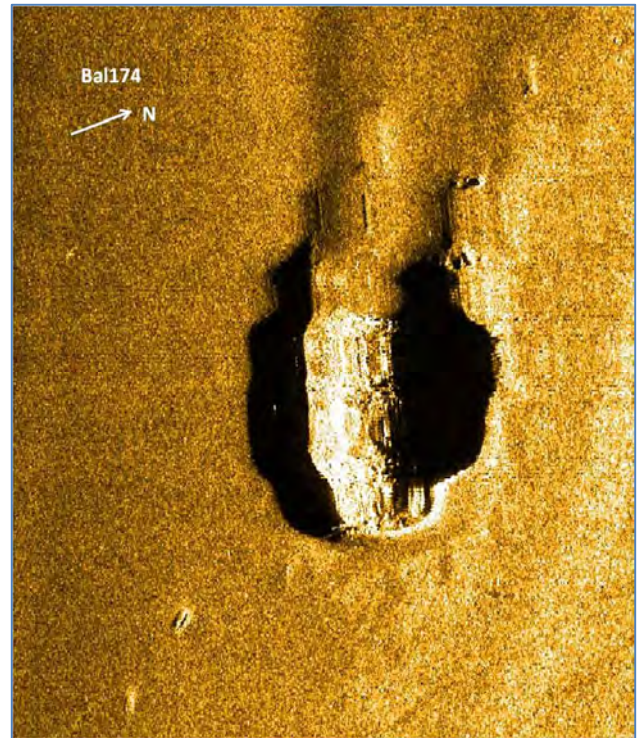
Figur 38 SSS-bild av vraket Bal174

Vraket är 36m långt och 12 m brett dock svårt att avgöra typ av fartyg på sonarbilderna, se Figur 38 och Figur 39.

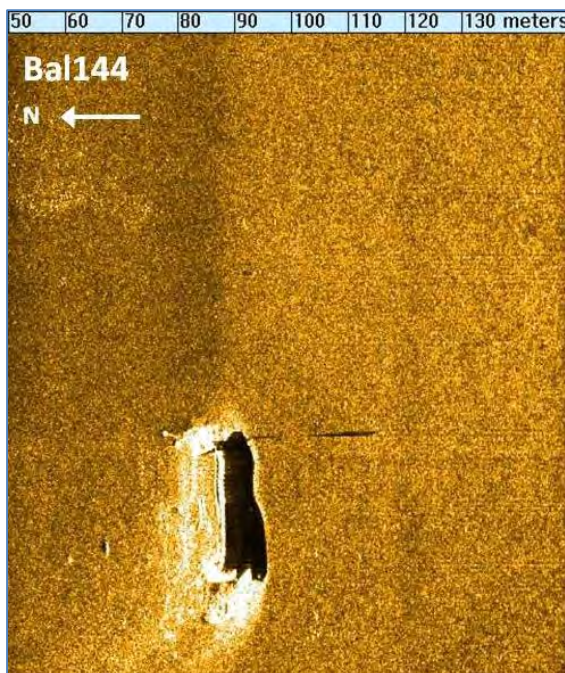
Figur 54 SSS-bild av vraket Bal144

Fartyget är ca 26 m långt och ca 5 m brett, (Figur 55). Vraket står kölrätt med ganska kraftig slagsida åt styrbord. Fartyget förefaller relativt intakt men sonarbilderna är något svårtydda, (Figur 54). Bygget och en stående mast är belägna längst akterut på fartyget. Multibeambild av vraket ses i Figur 53.

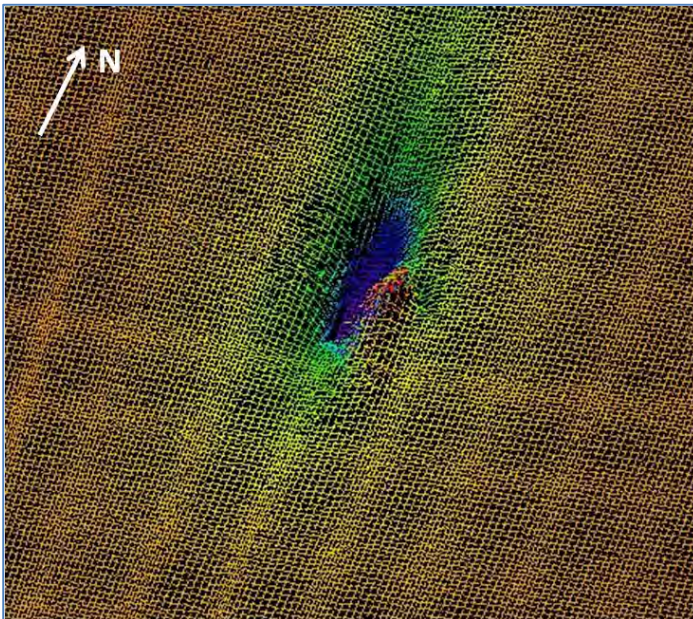
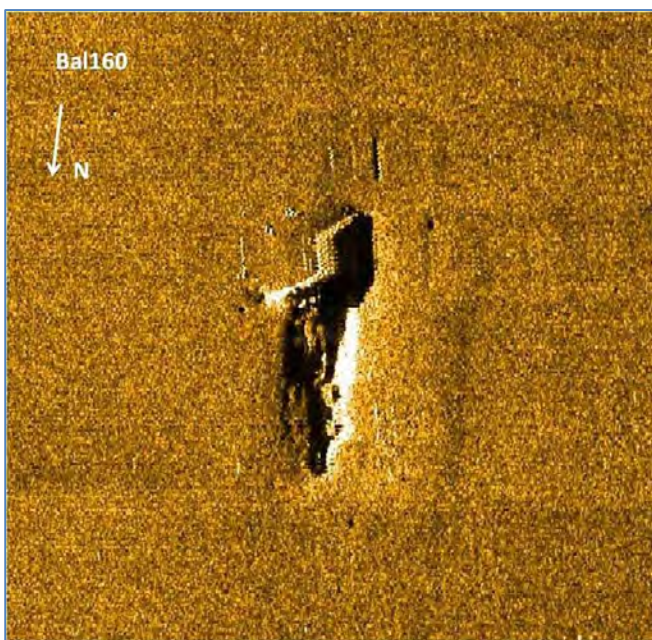
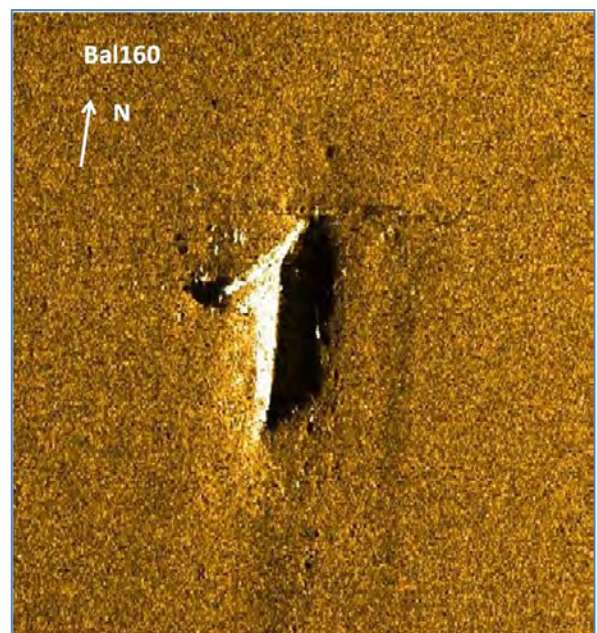
Litet objekt, oidentifierat. Troligen vrak, se Figur 70 - Figur 72.

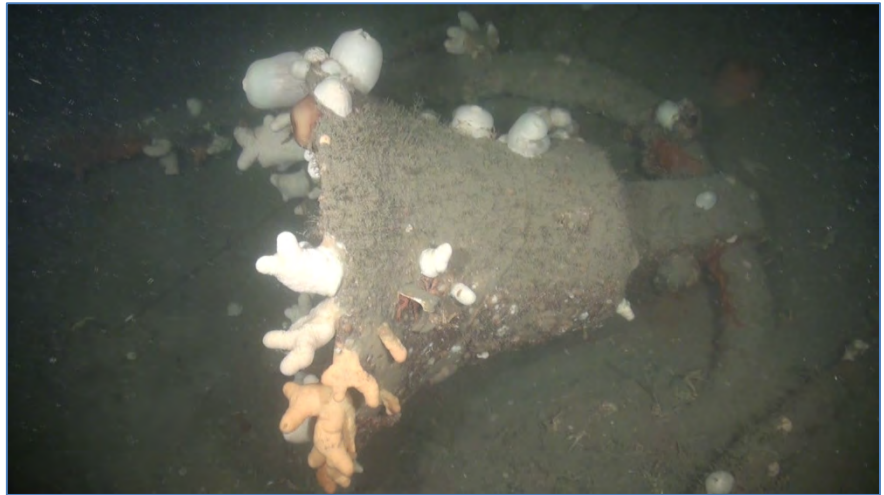
Figur 78 Foto av skeppsklockan på Bal140

Vraket kan vara möjligt att identifiera via skeppsklockan, se Figur 78. I de lastrum som kunde inspekteras hittades ingen last.

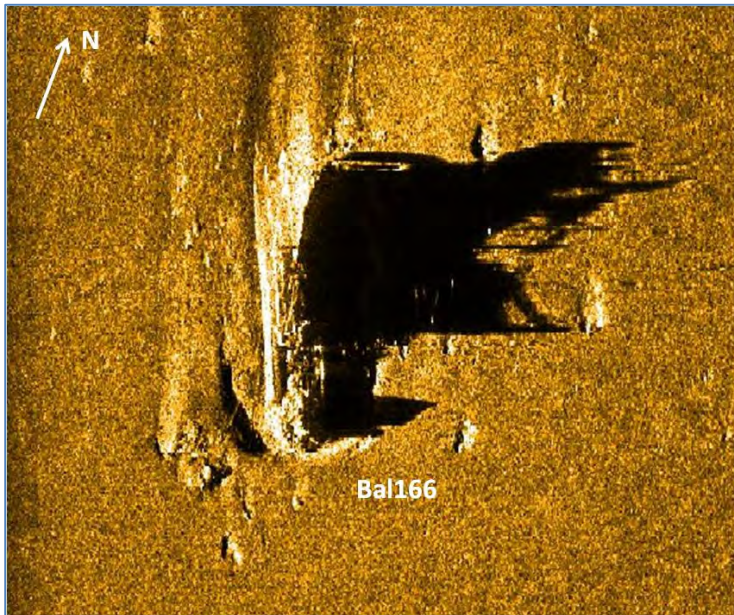
Figur 81 SSS-bild av Bal166

Vraket som är 40 m långt och 7,5 m brett har ett midskeppsbygge. Förskeppet verkar vara nedsjunket i leran, (Figur 81). Akterskeppet, där lite uppstickande delar kan observeras, hänger fritt i vattnet. Del av vraket kan ligga avbrutet vid sidan av fören. Propeller och roder hänger fritt i vattnet, se Figur 82.

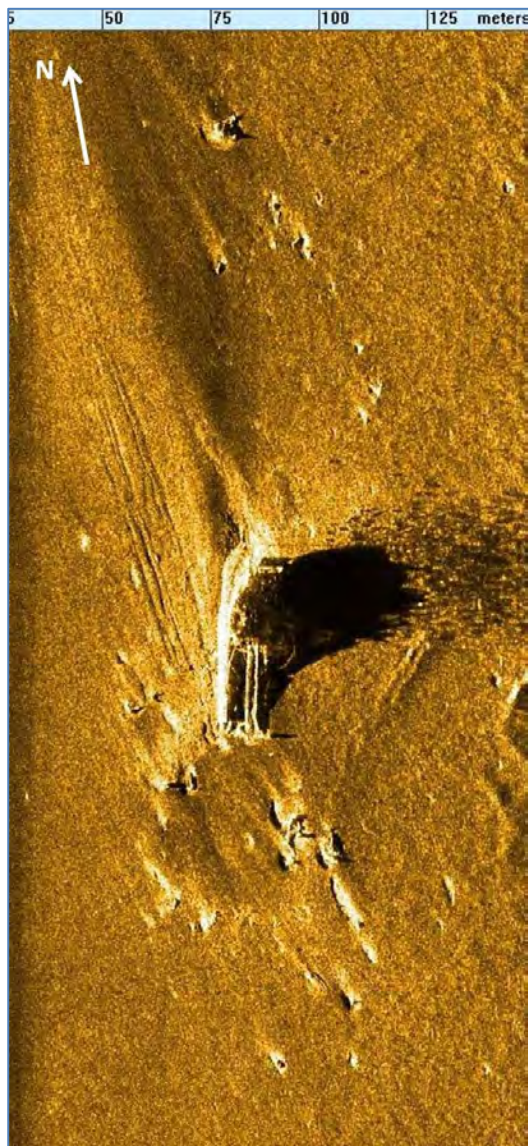
**Figur 84 SSS-bild av vraket Bal167**

Vraket, som mäter 32 m på längden och 10 m på bredden, ser ut att vara en avbruten del av ett fartyg, eventuellt aktern med aktra lastrummet och ett mindre däckshus, se Figur 83 och Figur 84. Mycket trålspar och många objekt kan observeras nära vraket.

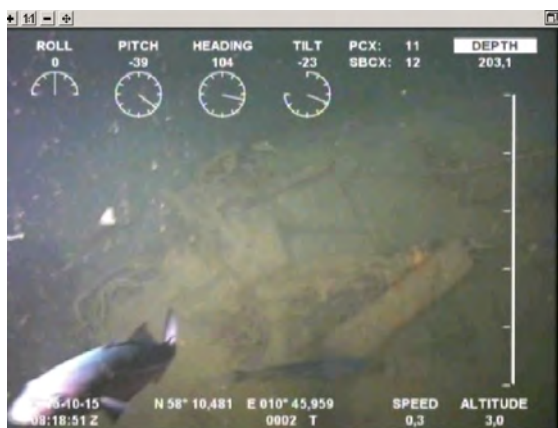
Id av eko (149624) i nära anslutning till bal149. bedömt skrot/vrak delar.  
Fisketrål har fastnat.

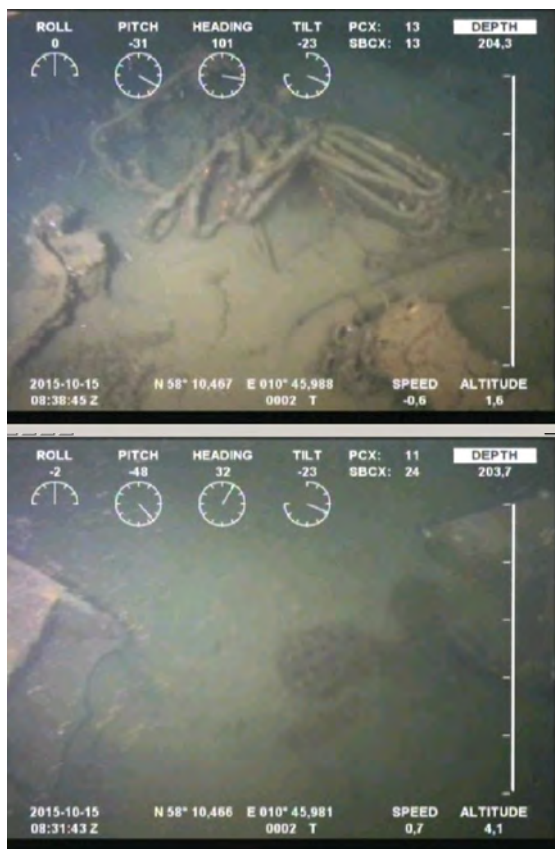
Id av eko (149619) i nära anslutning till bal149. Två mindre slutna kärl.  
Cylinderformade med slutna botten/lock. Har deformerats utav trycket. Större  
skrotdel med vred/rör.

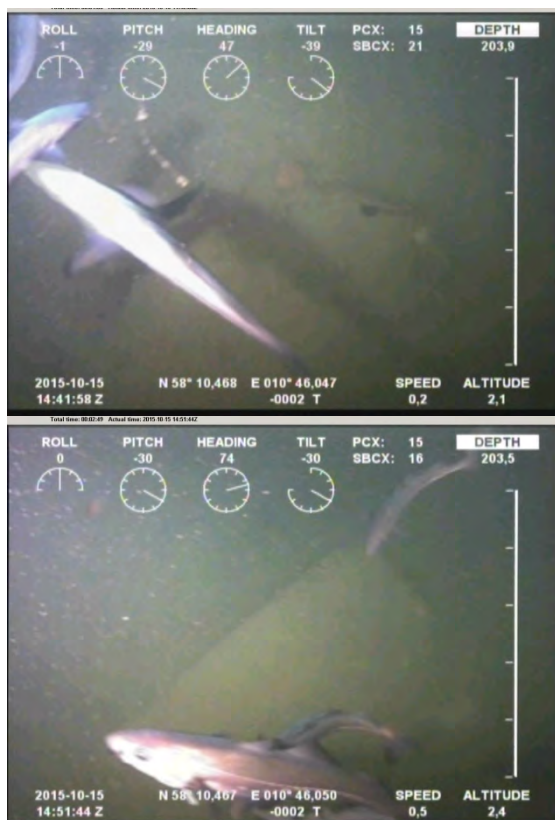
Stäven är täckt av nät.

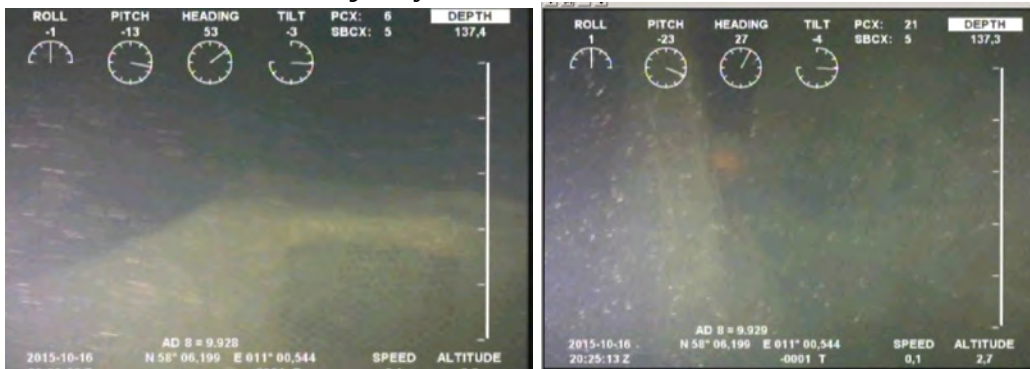
Börjar i fören utav vraket. Fören är helt draperad utav nät. Fortsätter på sb sida akterut till masten. i masten hänger det sjok utav nät. Avbryter pga risken att fastna i nätet.(VIDEO: ID\_149830)

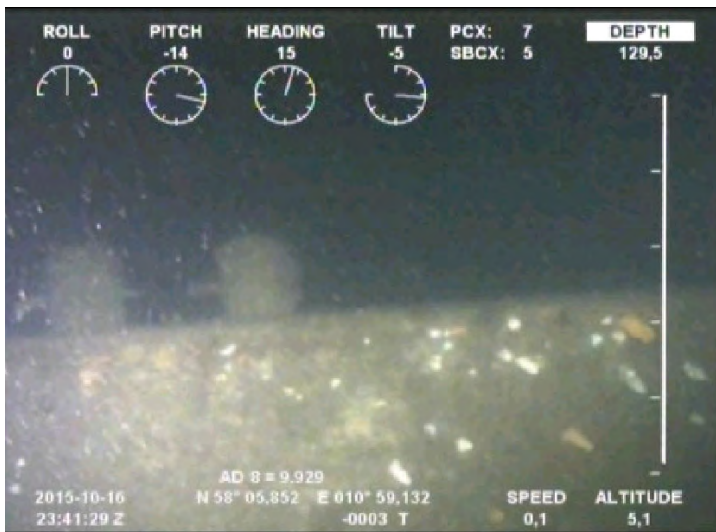
Vi följde bb-sidan av vraket från för till akter. Det finns pollare på relingen. Samt vajer som hänger ner från vissa pollare.

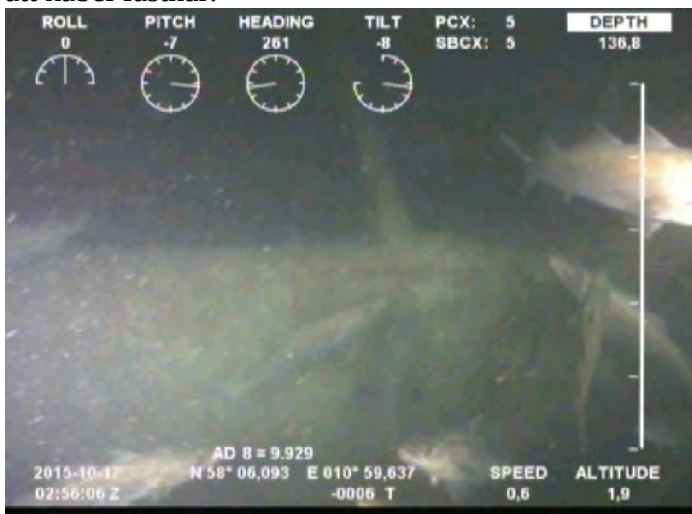
Såg även att nät hänge ner från relingen.

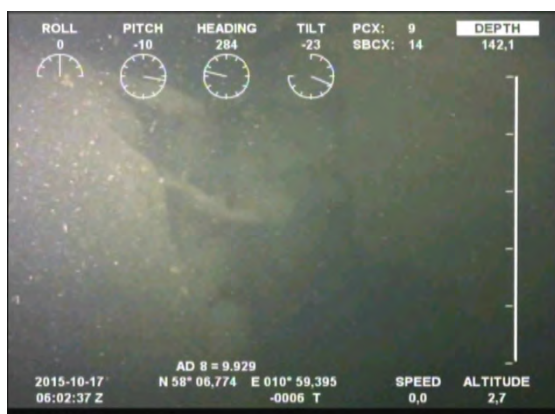
Direkt akter om vraket finns två större rektangulära objekt (syns även i bal sss bilder). Ena objektet ser ut att ha ett fönster/ventil.

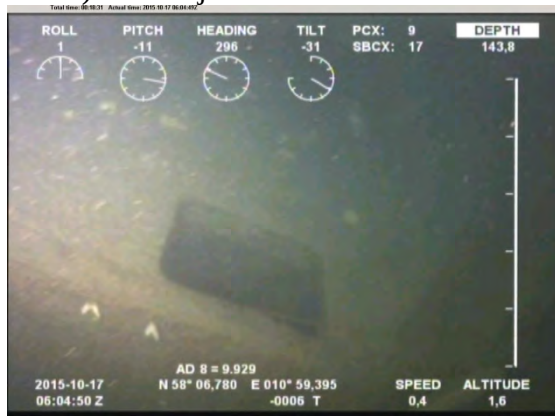
Fortsätter längst reling bb sida förut. Avbryter i höjd med en pollare strax akter om bygget. I pollaren sitter det fast trål. En tross går ut över relingen. Risken för att fastna med rov bedöms som stor. Samt att det inte finns några öppningar i skrovet för om bygget.

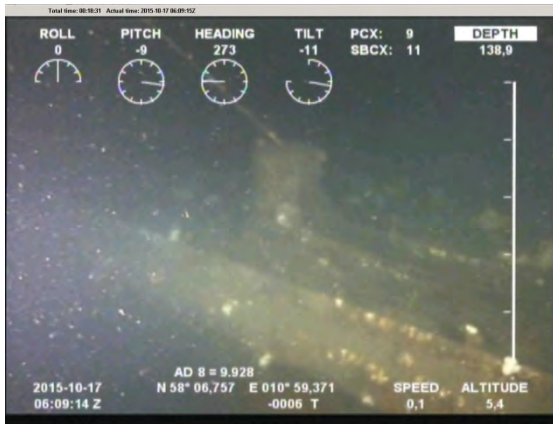
Genomför tre löpor tvärs över fartyget och tittar ned i skrovet. På samtliga tre ställen syns endast sediment. Ju längre akterut desto mer verkar fyllnaden vara.

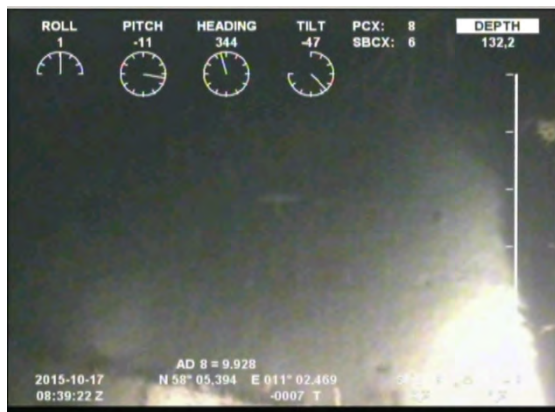
Luckan är öppen och i lastrummet är det mycket sediment.

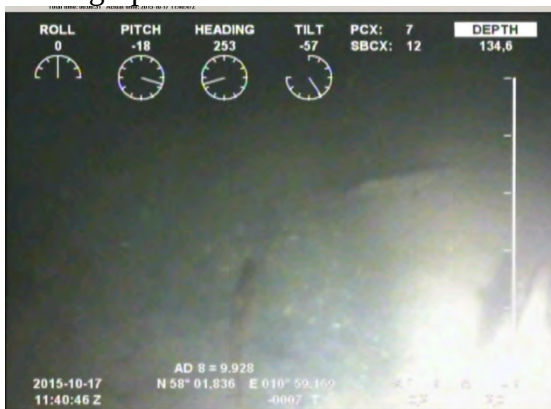
Vid fortsatt id av sb reling sida fanns vajrar/tamp som sträckte sig upp mot masten samt ner mot botten, beslut om att avbryta id av vraket fattades. På videon syns även en lejd

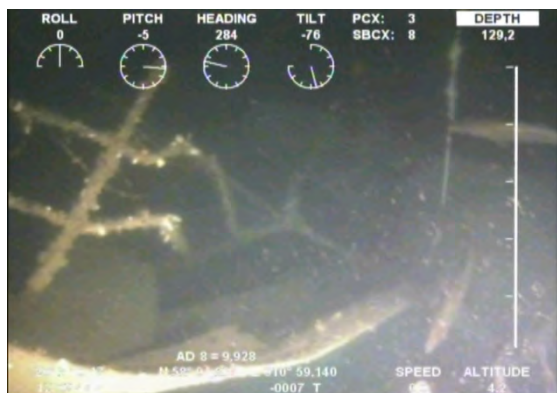
Id av ekot som sträcker sig från fören sedan norr ut var nät samt någon form av formation.

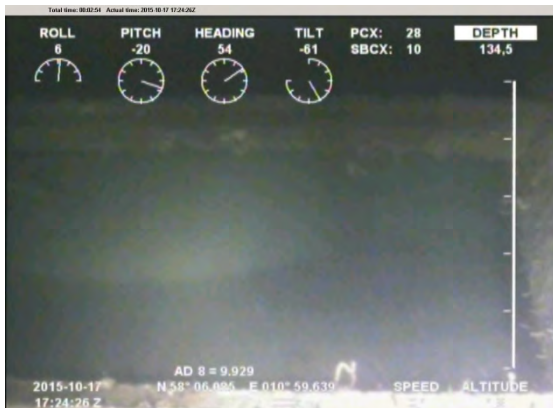
2015-10-17 14:04Z Andra dyket på bal 143 i syfte att försöka se in i lastluckan.

Lastrummet är öppet men fyllt med sediment.

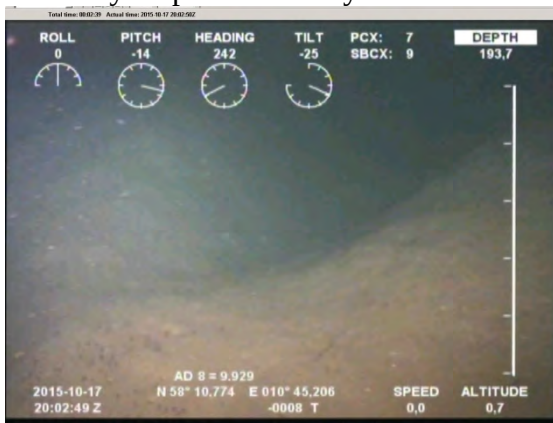
Identifierar flertalet sänkor/gropar samt tamp som sträcker sig mot vraket. bedömt från trålar.

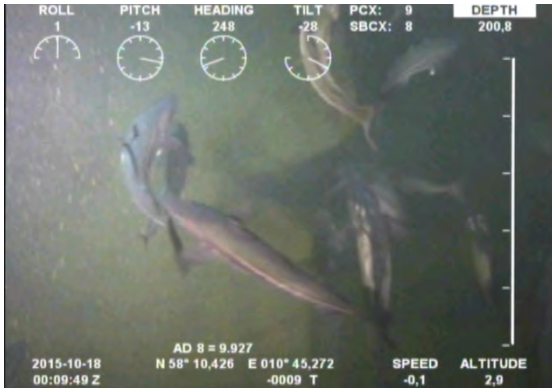
Genomfört id av bal151 (149994). Dyket började norr ifrån mot vrakets akter. Vraket var i fint skick. Bedömt är det en större lucka öppen på halvdäck.

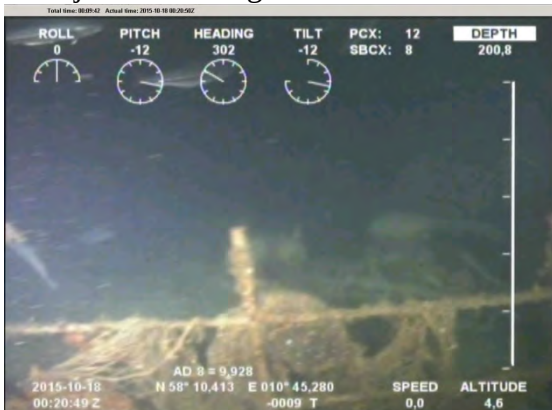
På backen syns pollare samt lejd, med tanke på att vraket har mast finns stor risk att vajer sträcker sig mellan mast och däck därför höll vi roven utanför relingen.

Vraket bedömdes vara i relativt gott skick

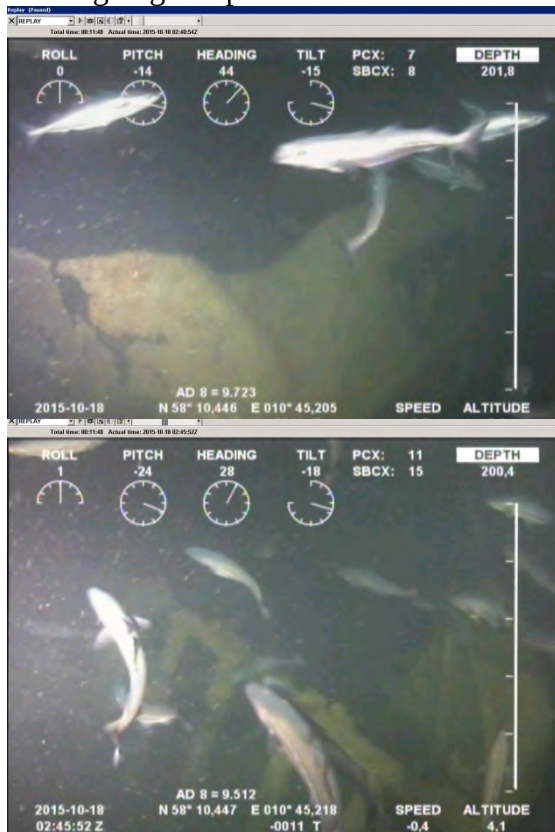
Dyk påbörjades på objekt på västra sidan om bal150 bedömt en  
landstigningsbåt/pråm

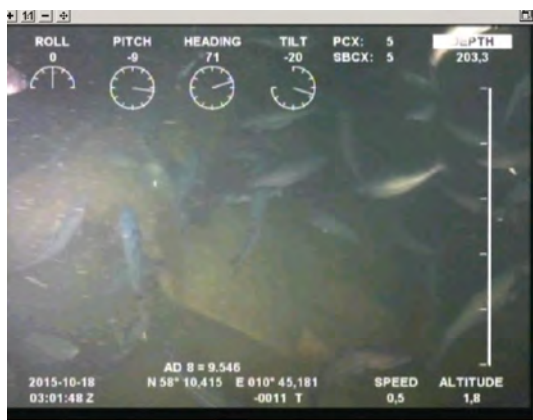
Kontakt 150014 ligger sydväst om bal150 någon form av metall konstruktion.

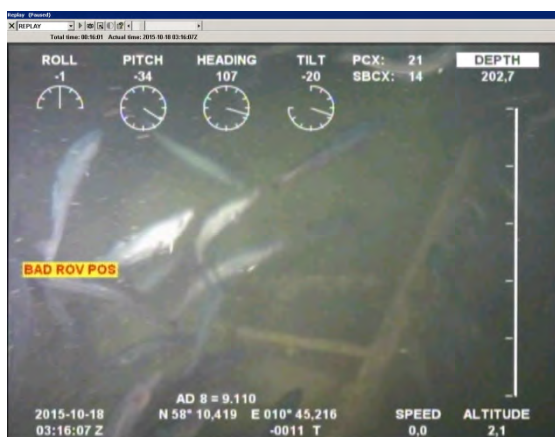
Kontakt 150006 väst om bal151 bedömt trålnedskap.
