# Miljörisker sjunkna vrak II

Undersökningsmetoder och miljöaspekter

*Dnr: 1399-14-01942-15*

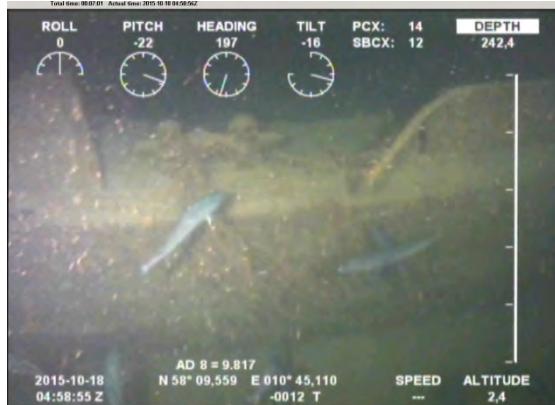
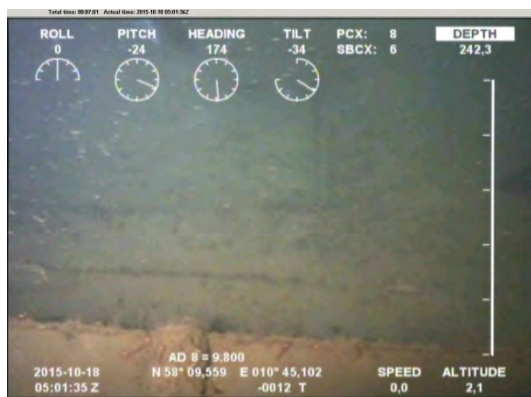
Det finns inga kontakter i närheten utav vraket. börjar dyket i fören (lastrampen) och fortsätter längst bb sida till aktern. Det finns inga objekt på lastdäck.

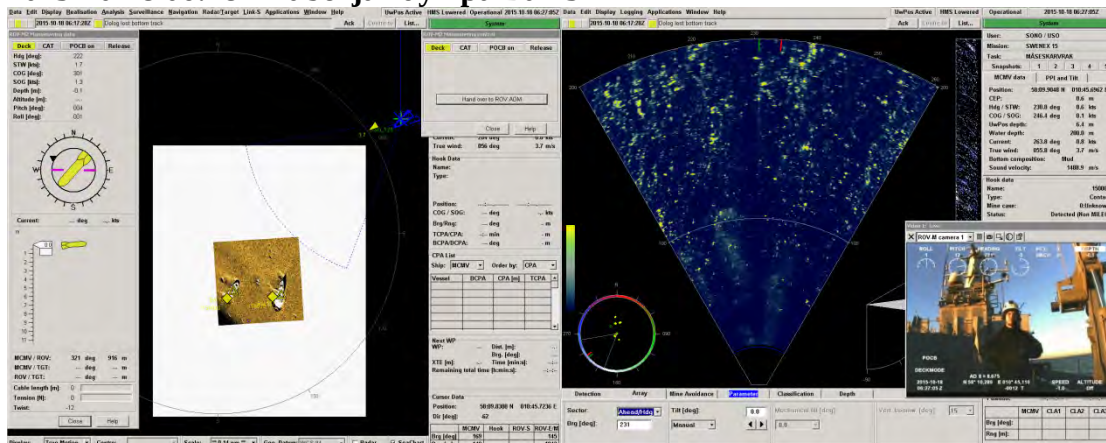
Dyket gav inte mer än en kort glimt utav förstäven. Fiskstimmet slammade upp så pass att sikten blev obefintlig.

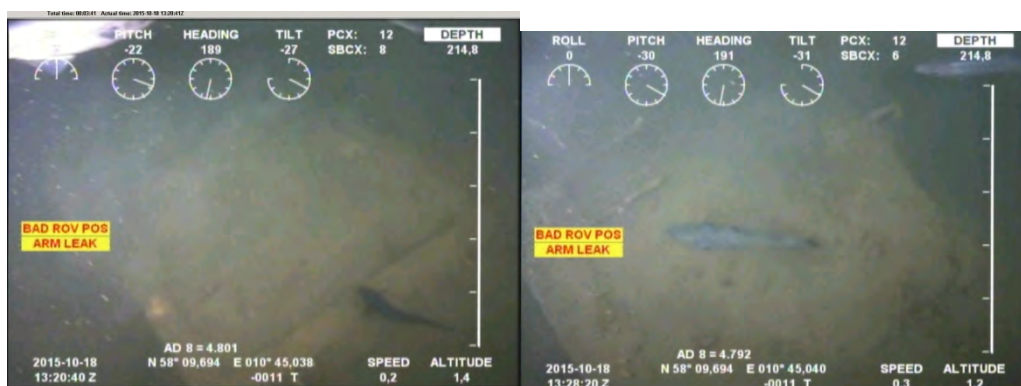
Objektet mellan vraken var en metall box samt något form av bedömt metall kärl.

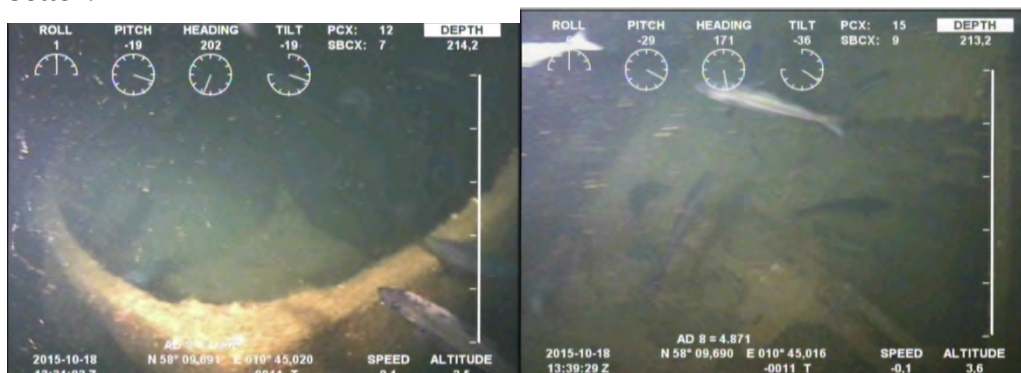
Fortsatte mot bal156 började vid vrakets östra sida. Lokaliserade fören. Följde skrovsidan därefter över vraket från fören. Fann en öppning mer sediment i botten.

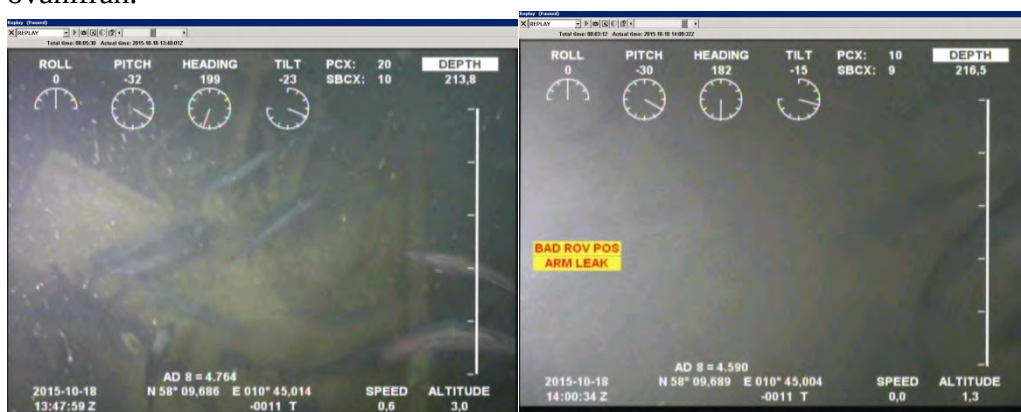
Vid mitten av vraket reste sig en metall konstruktion varpå vi avbröt att film rakt ovanifrån.

Skuggan som visas nordväst om vraket på sss-bilderna syns ej då fiskarna slammade upp sedimentet.
