Om-renovering – möjligheter för energieffektivisering när äldre flerbostadshus renoveras en andra gång

Om-renovering

– möjligheter för energieffektivisering när äldre flerbostadshus renoveras en andra gång

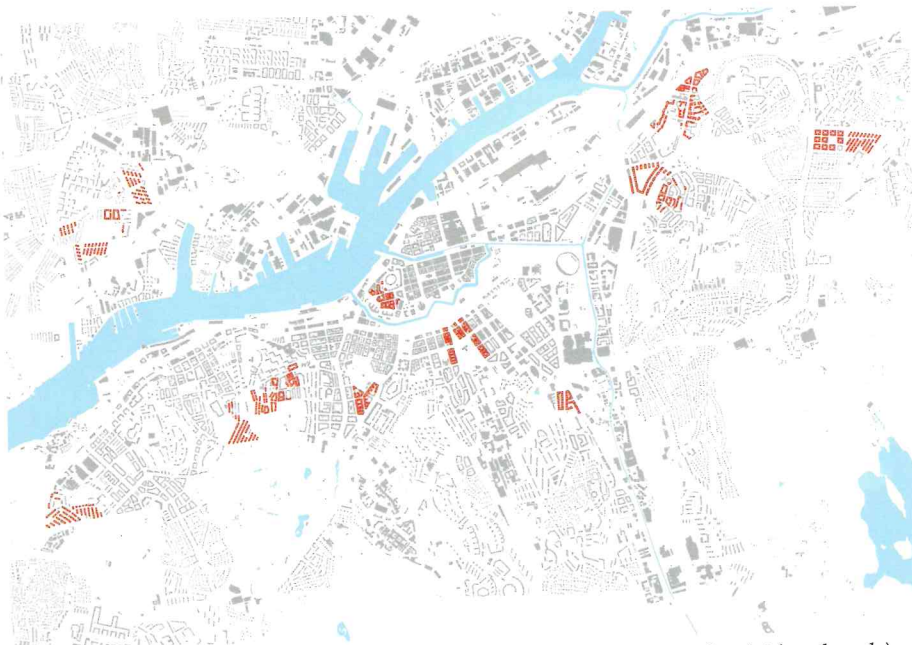
Figur 1: De nio områden som valdes ut för dokumentation och okulära studier (rödmarkerade).

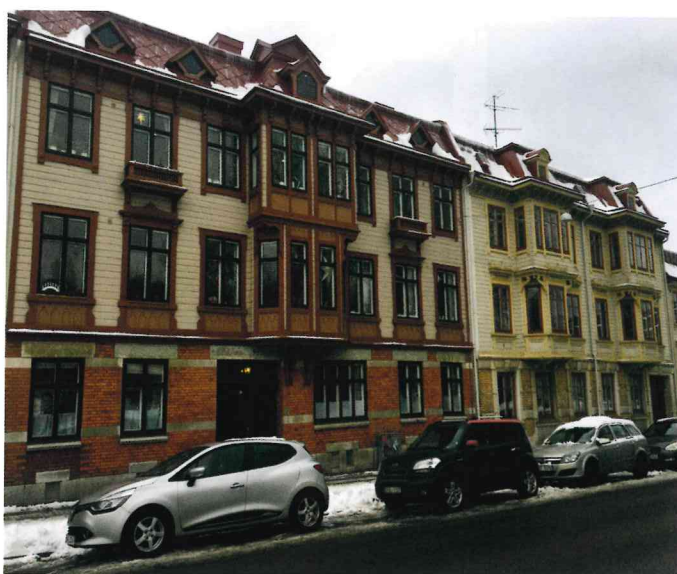
Figur 2: Djurgårdsgatan 19, ett äldre landshövdingehus som blivit varsamt renoverats under 1980-talet.

som i hög grad är tilläggsisolerade och förvanskade i förhållande till sitt ursprungliga utseende. Att de är tilläggsisolerade kan bero på att de yngre byggnaderna inte ansågs bevarandevärda i 1979 års kulturhistoriska inventering se figur 2 och figur 3. Enbart 2 fastigheter av de 610 är byggnadsminnen med skydd enligt Kulturmiljölagen. 22 procent av fastigheterna ligger i områden av riksintresse för kulturmiljövården enligt Miljöbalken. Det gäller byggnader inom Vallgraven men också äldre trähusbyggelse i stadsdelarna Majorna, Masthugget, Sandarna och kring Lorensberg. Utöver de nationella skydden har Göteborgs stad ett bevarandeprogram där värdefulla miljöer pekats ut. Av de 610 byggnaderna i vår databas är det 143 eller 22 procent som inte har någon omnämning i bevarandeprogrammet eller annat skydd. Det rör sig ofta om byggnader eller miljöer som genomgått stora ändringar i förhållande till ursprungsarkitekturen.

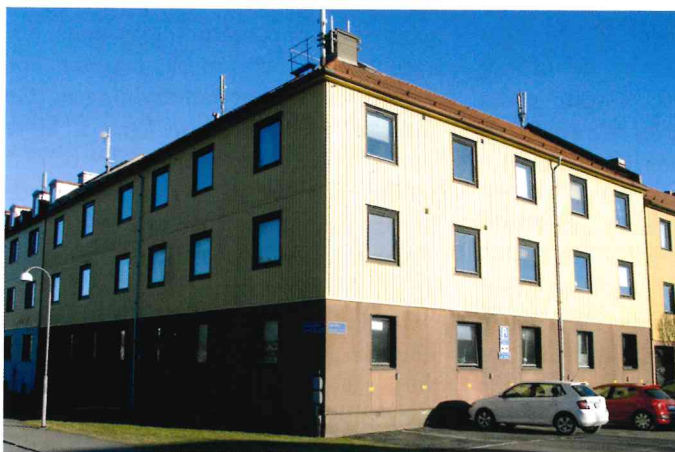
Figur 3: Område med yngre landshövdingehus i Lundby som blivit ändrade genom tilläggsisolering, nya fönster och nya fasadmateriell under 1970- eller 80-talet. I bakgrunden pågår en ombyggnad av vindar till lägenheter där takkupor som inte funnits tidigare tillkommer i större mängd.

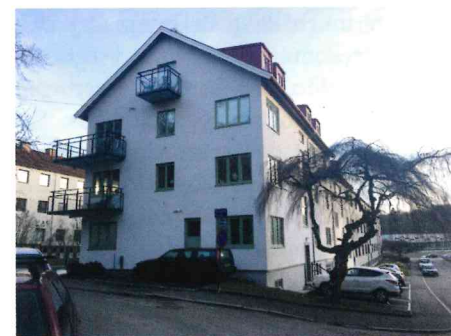
Figur 7: En fastighet uppförd 1935 som renoverades för första gången 2014. Renoveringen är väl utförd och gör den ursprungliga arkitekturen rättvisa.

dock om ett landshövdingehus uppfört 1935 som inte renoverats tidigare. Detta fall är intressant eftersom det är ett exempel på hur energieffektivisering jämkats med kraven på bevarande på ett genomtänkt sätt. Byggnaden ägs av en privat ägare som upplåter hyreslägenheter. Renoveringen är väl utförd och resultatet är estetiskt tilltalande, *figur 7*. En arkitekt var med inledningsvis men projektet togs sedan över av en totalentreprenör. Renoveringen är om-fattande även invändigt, vinden har inretts med nya lägenheter och hyrorna har höjts till det dubbla. Energianvändningen har minskat från 148 kWh/m² och år till 120 kWh/m² och år vilket inkluderar effekten av en större uppvärmd boyta.

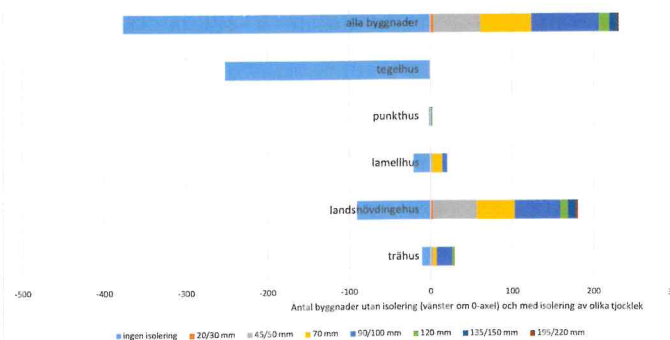
Figur 6: Figuren visar antal byggnader av olika typer i vår databas och om de har utvändigt synlig tilläggsisolering, och i så fall vilken tjocklek, eller om de saknas tilläggsisolering.

I stycket nedan ger vi exempel på vilken typ av analyser och vilken kunskap vår databas kan generera. Bland de 609 fastigheterna har 377 eller 62 procent ingen synlig utvändig isolering mot gatan. Däremot har vi konstaterat att 33 fastigheter, som alla är tegelhus i mer än 3 våningar i storkvarter, har synlig utvändig isolering på fasad mot gård. Om man ser till landshövdingehusen är mer än hälften tilläggsisolerade och ytterligare några har en ny fasad även om den inte är tilläggsisolerad. Det finns många yngre landshövdingehus i databasen, uppförda efter 1930,

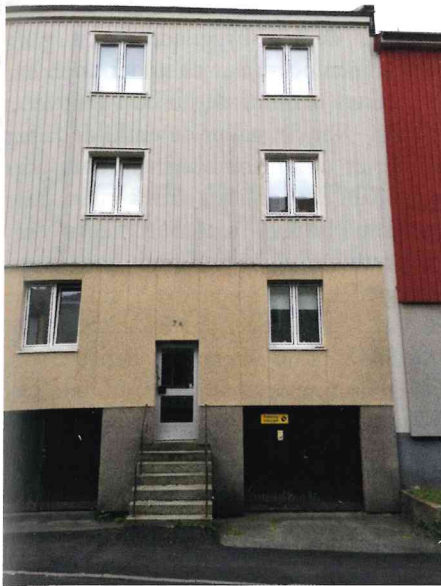
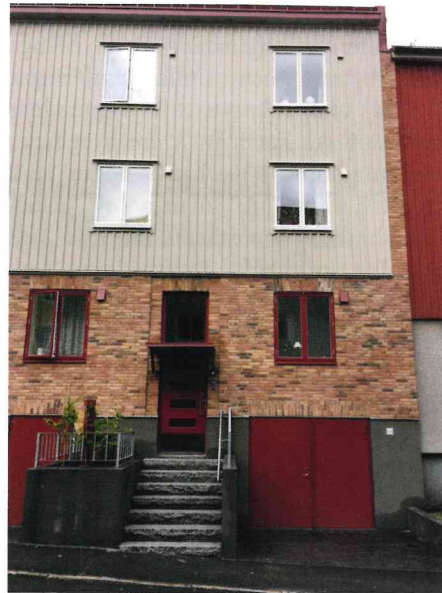
Figur 8 och 9: Exempel på en om-renovering med en detaljhantering som väl anpassats till landshövdingehusens arkitektur. Bilderna visar före och efter renoveringen.

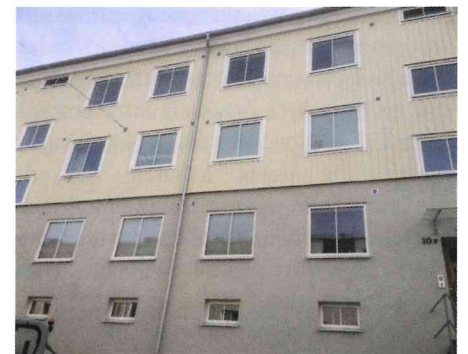
Figur 11: Tvåluftsfönstren blev i första etappen av om-renoveringen utbytta till pivothängda fönster som bryter mot originalarkitekturen.

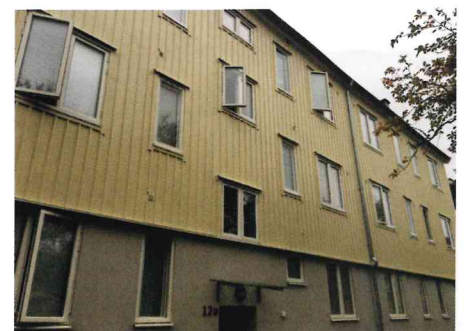
Figur 12: I en ny etapp av om-renovering har ett nytt tvåluftsfönster valts vilket stämmer bättre överens med originalarkitekturen.

nya fönstren. När bostadsföretaget gått vidare med nya etapper av omrenoveringen har de använt nya tvåluftsfönster, *figur 12*. I byggnaden i etapp 1 var energianvändningen beräknad att minskas med 40 procent från 154 kWh/m² och år till 93 kWh/m² och år.
