Kan fibrer påverka beständigheten av konventionellt armerade betongkonstruktioner?

Lundgren, K., Gil Berrocal, C., Lövgren, I. (2015). Kan fibrer påverka beständigheten av konventionellt armerade betongkonstruktioner?. *Bygg & teknik : Sveriges äldsta byggfacktidsning*, 2015(7): 17-19

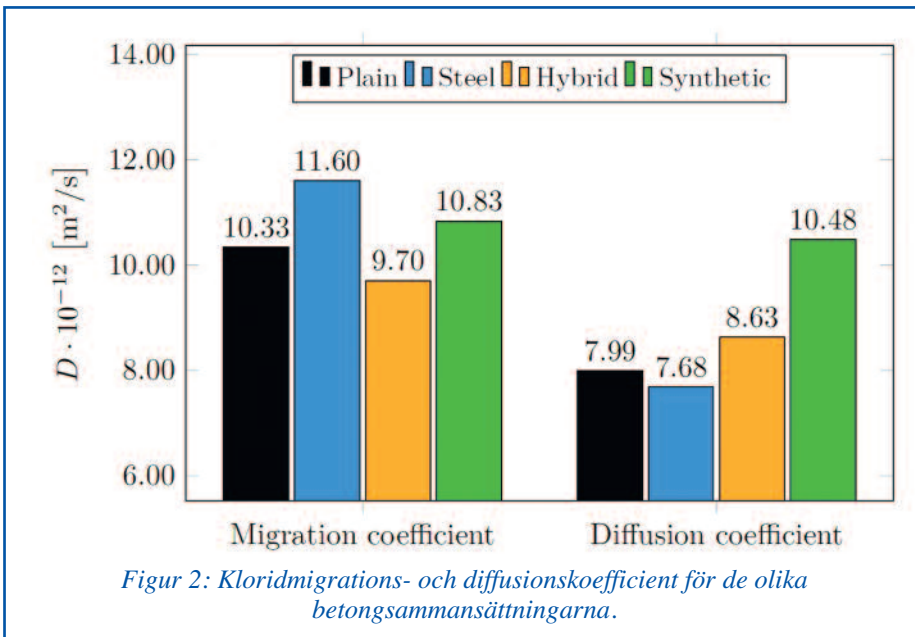
Figur 2: Kloridmigrations- och diffusionskoefficient för de olika betongsammansättningarna.

Från migrations- och de accelererade penetrationstesterna beräknades kloridmigrationskoefficienten respektive diffusionskoefficienten – resultaten för de olika betongblandningarna jämförs i figur 2. Som framgår av figuren så ändrade inte fibrerna avsevärt motståndet mot kloridinträngning hos osprucken betong – de skillnader som finns faller inom testmetodens typiska variationskoefficient. Det bör dock noteras att den betongkomposition som användes för alla blandningar var avsedd att vara självkompakterande för att garantera en tillräcklig arbetbarhet av betongen under gjutningen.

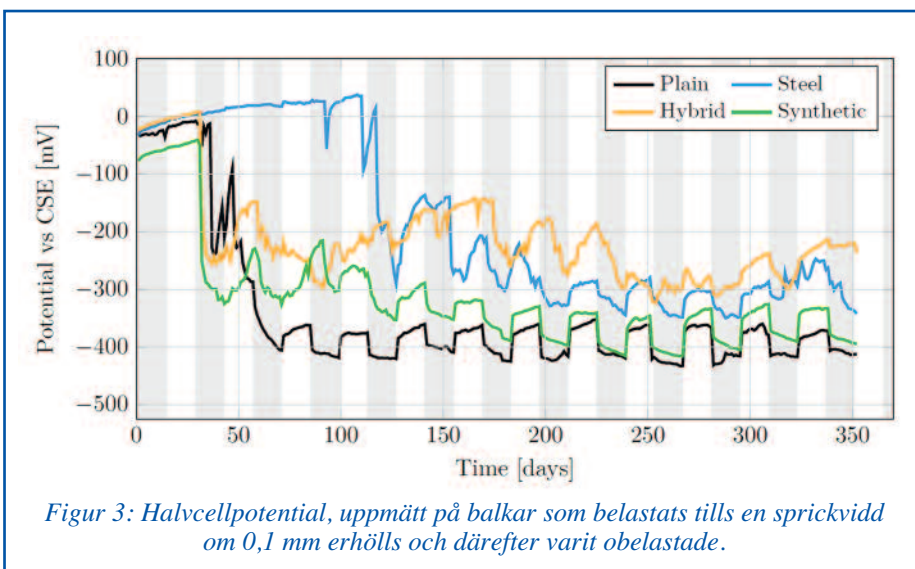
Figur 3: Halvcellpotential, uppmätt på balkar som belastats tills en sprickvidd om 0,1 mm erhölls och därefter varit obelastade.

I balkarna övervakades halvcellpotentialen varje timme för att kunna bestämma tiden till korrosionsinitiering. Figur 3 visar ett exempel på den uppmätta halvcellpotentialen under en period av ett år efter att proverna utsattes för kloridlösning i cykler som tidigare beskrivits. Resultaten som visas är för balkar som belastats tills en sprickvidd om 0,1 mm erhöles och därefter varit obelastade. Initieringsperioden kan bestämmas som tiden till dess att potentialen minskar med mer än 150 mV per 24 timmar och ingen efterföljande repassivering sker. Figur 4 redovisar tiden till korrosionsinitiering för de olika blandningarna och belastningsförhållanden. Notera den logaritmiska skalan på y-axeln.

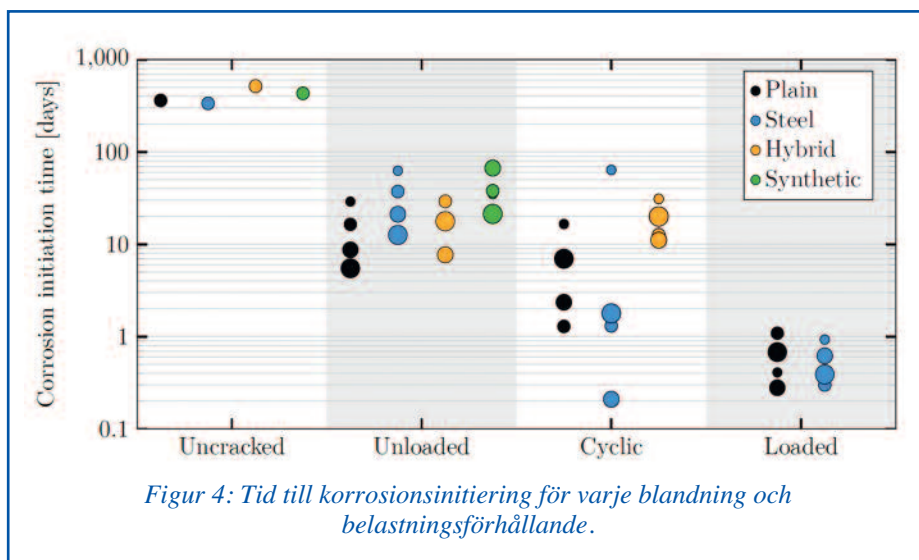
Dessa resultat visar den stora effekten av belastningsförhållanden, och speciellt sprickors inverkan vid små täcksikt, på tiden till korrosionsinitiering. Medan det för de ospruckna balkarna behövdes mer än sex månader innan det fanns tecken på korrosion, började de belastade balkarna korrodera bara några timmar efter den första nedsänkningen i kloridlösning. Fiberer hade generellt en liten inverkan, men i vissa fall gavs en liten förbättring.
