# KVALITETSSÄKRING AV XRF-MÄTNINGAR AV TENN PÅ FRITIDSBÅTAR

För en harmoniserad och likvärdig bedömning av tennhalter på fritidsbåtar

April, 2023

Rapporten har tagits fram på uppdrag av Havs- och vattenmyndigheten (Dnr 2860–22).

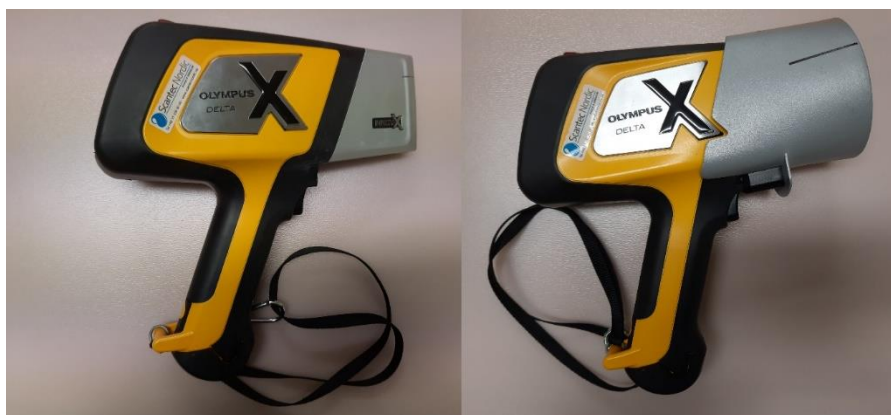
Figur 9. Chalmers Innov-X Delta-50 instrument, med (höger) och utan blyhölje (vänster).

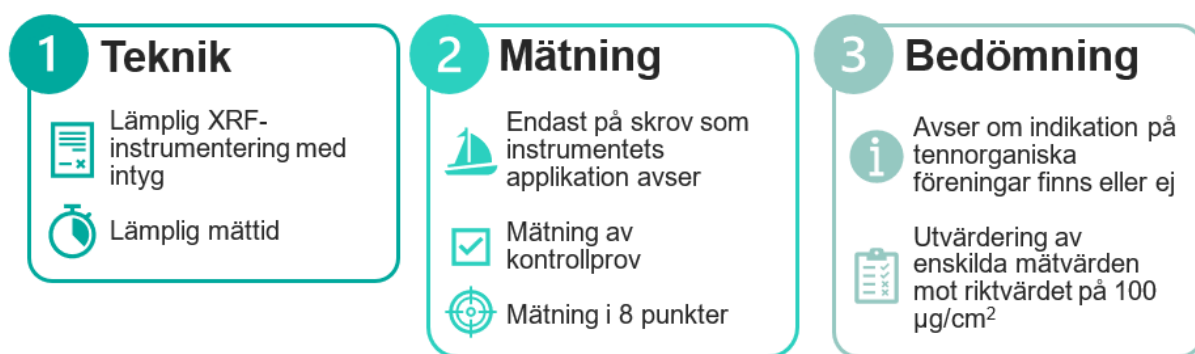
Figur 16. Schematisk översikt av förfarandet vid XRF-mätning och bedömning av tennhalter på fritidsbåtsskrov.

Utifrån diskussionerna utformades ett förslag på handbok som sedan skickades ut på remiss till samtliga deltagare på workshopen och webinariumet. Baserat på remissvaren modifierades handboken något, där bland annat mätproceduren och bedömningen tydliggjordes. Handboken som finns i sin helhet i Bilaga A består av tre delar: *Teknik*, *Mätning* och *Bedömning* (Figur 16). De viktigaste punkterna från handboken för dessa tre delar listas kortfattat nedan.

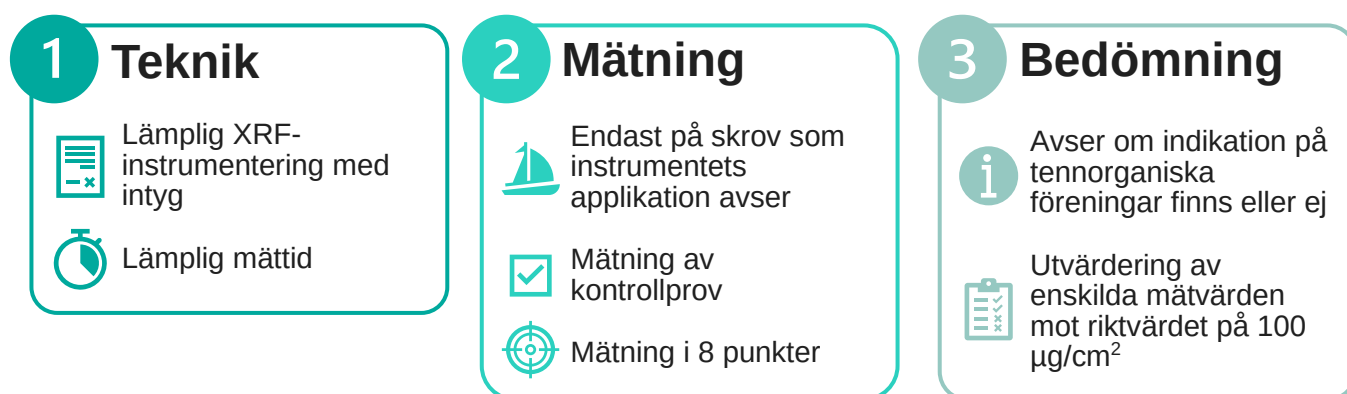
**Figur 1** Schematisk översikt av förfarandet vid XRF-mätning och bedömning av tennhalter på fritidsbåtsskrov.

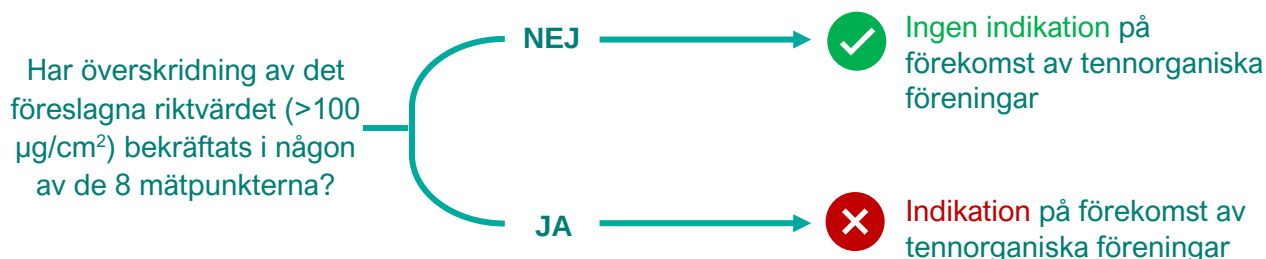
**Figur 3** Beslutsdiagram för samlad bedömning av XRF-uppmätta tennhalter på ett skrov.

- o Om överskridning av det föreslagna riktvärdet bekräftats i någon av de åtta punkterna har en indikation på att tennorganiska föreningar förekommer kunnat påvisas.
- o Om överskridning av det föreslagna riktvärdet varken uppmätts eller bekräftats i någon av de åtta punkterna har ingen indikation på att tennorganiska föreningar förekommer kunnat styrkas.
